**EATON**

**Embreagens para veículos médios e pesados**

**Guia para análise de falhas**

**Emissão: Dezembro 2002**

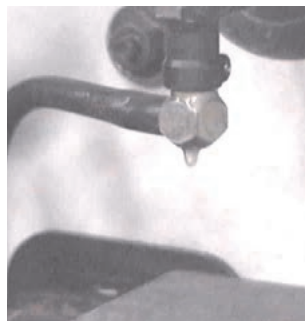
**Tubulação hidráulica com vazamento.**

- Examine o circuito à procura de vazamentos. Remova os protetores sanfonados de borracha que cobrem as hastes para verificar se existem indícios de vazamentos. Caso isso ocorra consulte o manual do veículo para reparo ou substituição da peça defeituosa.
-

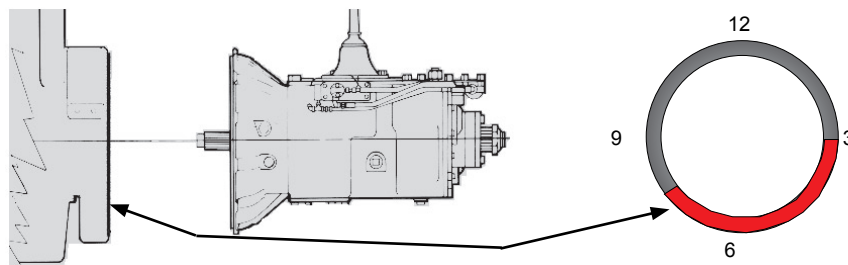
*Desgaste nos pontos de apoio do câmbio. Olhando para a carcaça do volante como se fosse o mostrador de um relógio, o desgaste normalmente estará situada entre 3 e 8 horas.*

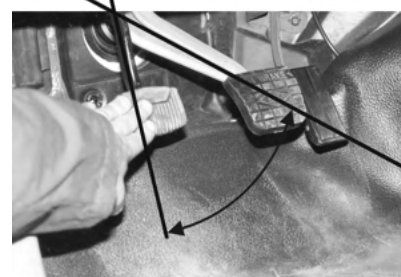
Esse problema é de fácil constatação, bastando medir a folga no pedal. Se não existir folga, a embreagem estará enforcada.

A folga no pedal deve estar entre 25 e 50 mm. Na foto a folga é comparada com o pedal do freio, ao lado

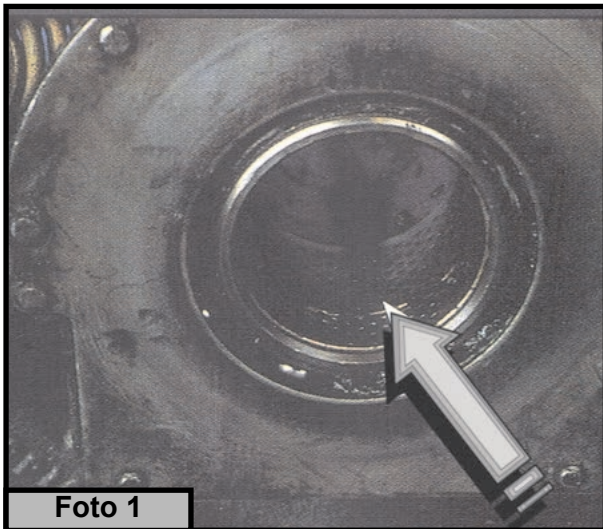
**Foto 1**
**Fotos 1 e 2 - Bucha de bronze danificada**

B) buchas como mostrado na foto 2 não podem ser recuperadas. O platô ou o mancal devem ser substituídos conforme o caso.

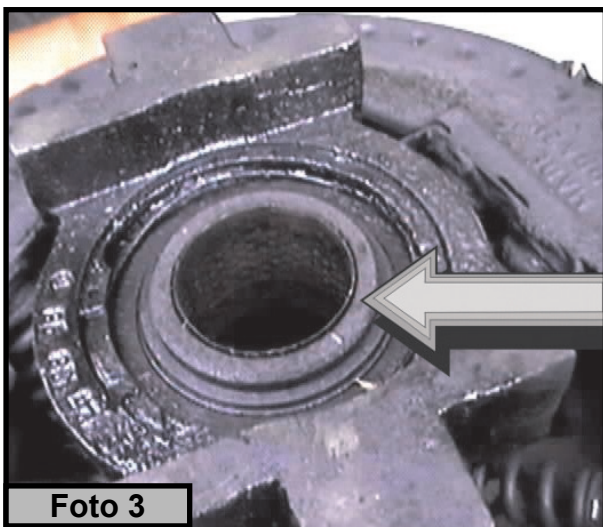
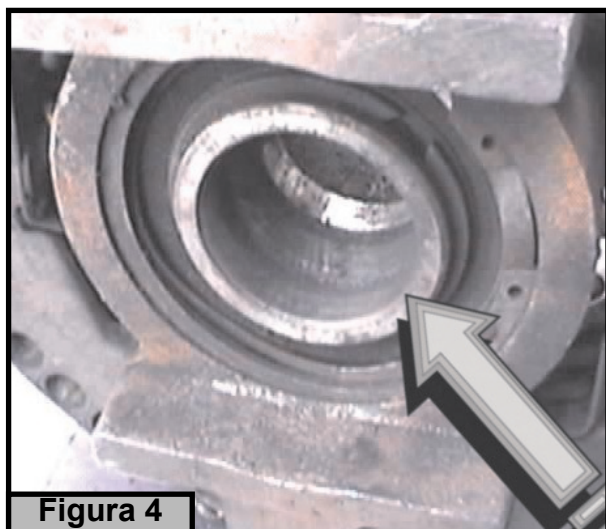
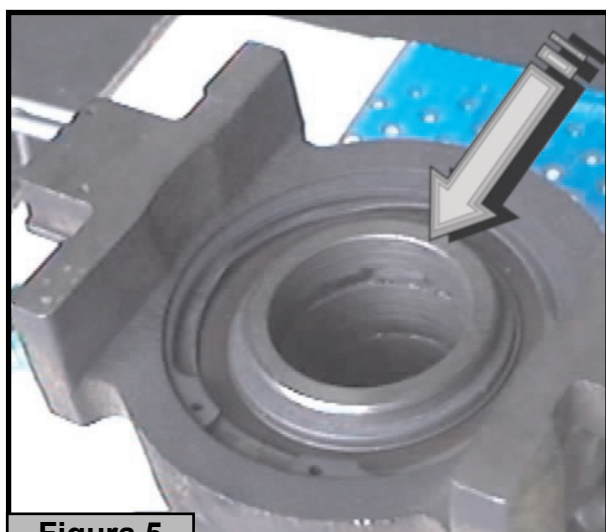
Foto 3, 4 e 5 - Bucha solta, inexistente ou gasta de maneira irregular.

L) Falta de manutenção periódica, no caso, lubrificação da bucha de bronze de acordo com a especificação.

Demais modelos Eaton Fuller: Substituir o platô

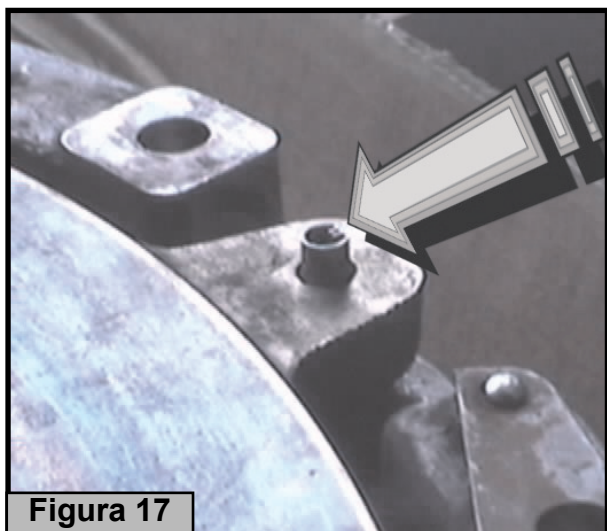
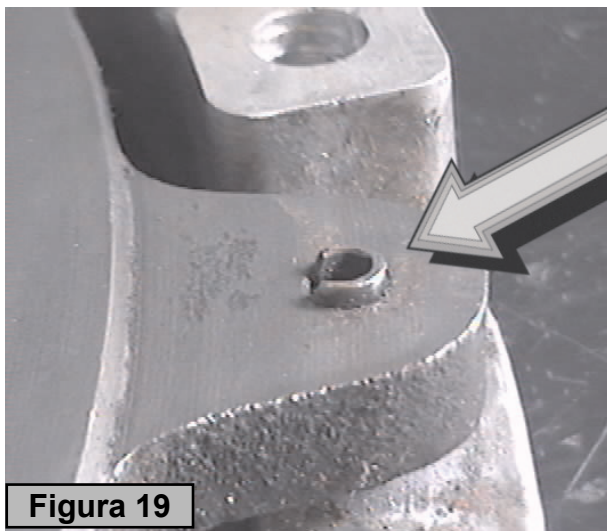
B) Pinos batidos com excessiva força provocam danos ao mesmo. Com isso não irá ocorrer a liberação do disco dianteiro ou traseiro, conforme a região danificada do pino. Normalmente, como mostra a figura, a parte posterior do pino é danificada durante uma tentativa de ajuste após a embreagem ter sido montada. O pino como mostrado, não irá permitir a liberação do disco traseiro.

C) Compare o pino apresentado na figura 19 com o pino apresentado na figura 17. O da figura 19 não é original, tanto a espessura maior como a altura incorreta irão causar má função da embreagem com a não liberação total ou parcial do disco traseiro ou dianteiro.

C) Veja o tópico “Reconhecendo as embreagens Eaton Fuller” para saber detalhes sobre as peça originais que poderão ajudar na hora da compra. Adquira produtos apenas em revendedores idôneos e de confiança. Se ainda persistir dúvidas, entre em contato com nosso departamento de assistência ao cliente.

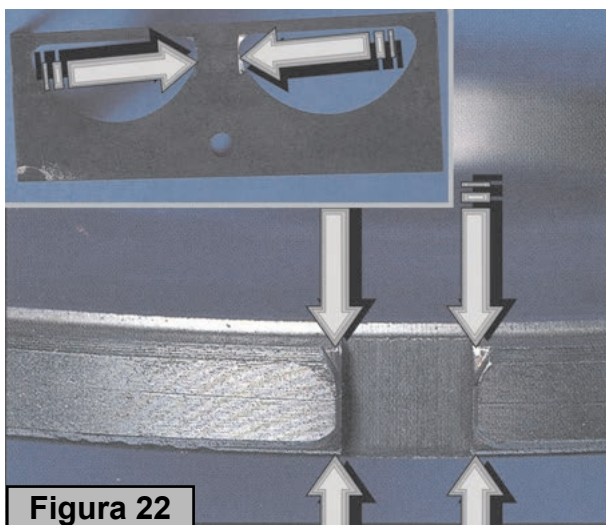
**Figura 22**

D) Figura 22 - Montagem invertida das molas antivibratórias. Observe as marcas deixadas na mola ( detalhe ) e no próprio canal da placa intermediária.

B) Utilizar as embreagens especificadas para o veículo.

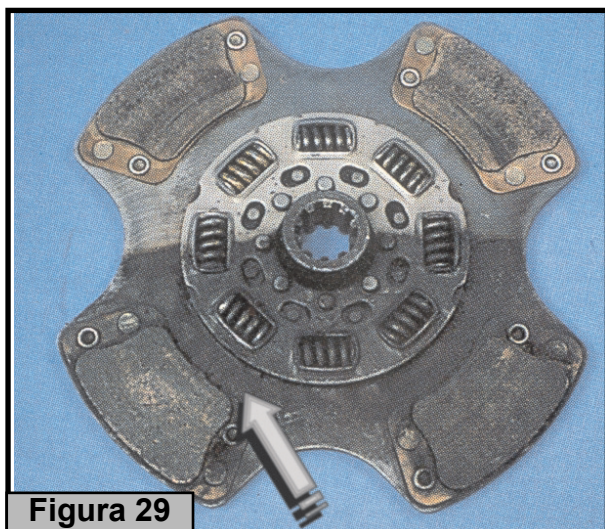
**Figura 29**

Causa da falha: Vazamento na caixa de câmbio ou no motor.

Solução: Reparar o componente defeituoso e substituir o disco.

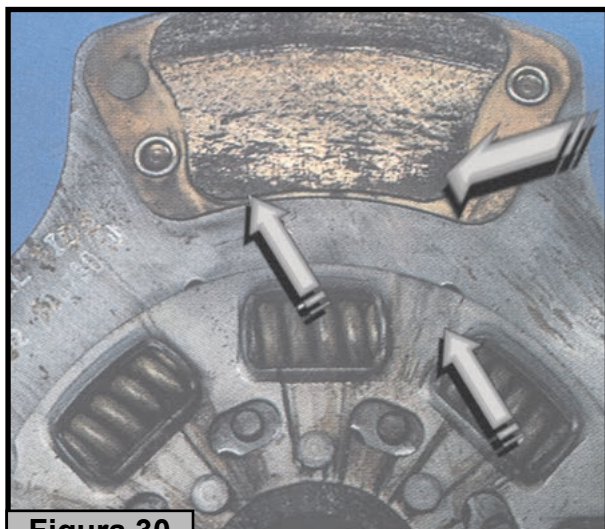
**Figura 30**

Causa da falha: A contaminação mostrada na foto não provém de vazamento, mas sim de respingos provenientes do excesso da aplicação de lubrificante no eixo piloto. A constatação é fácil bastando observar as “raias” formadas pelo lubrificante sob efeito da força centrífuga, em direção do diâmetro externo. Observe na foto que se forma uma espécie de pasta que recobre regiões do revestimento.

Solução: Substituir o disco e instalar corretamente, sem excessos de lubrificante

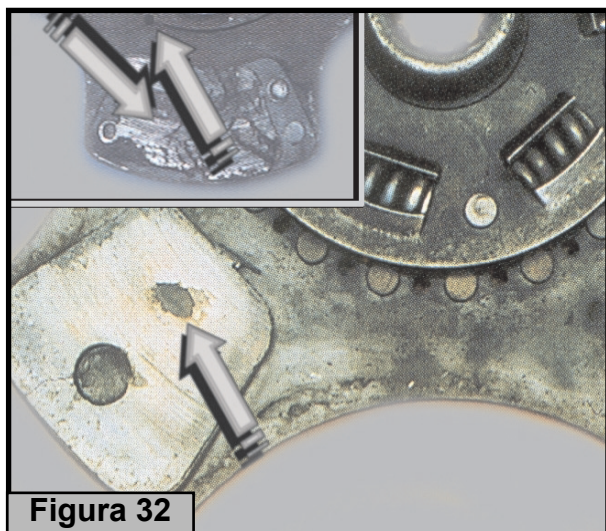
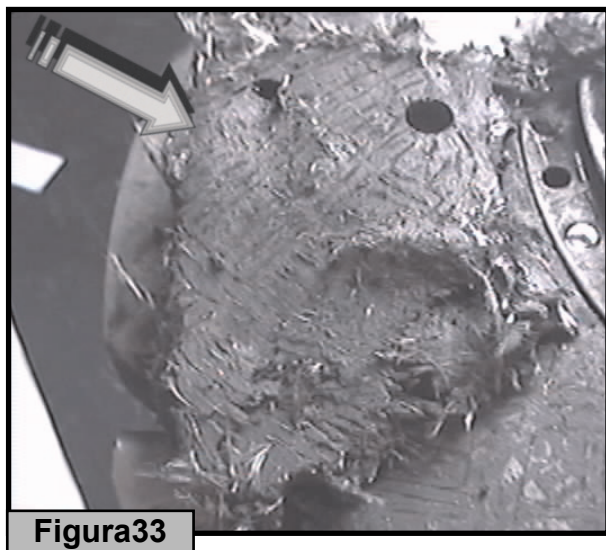
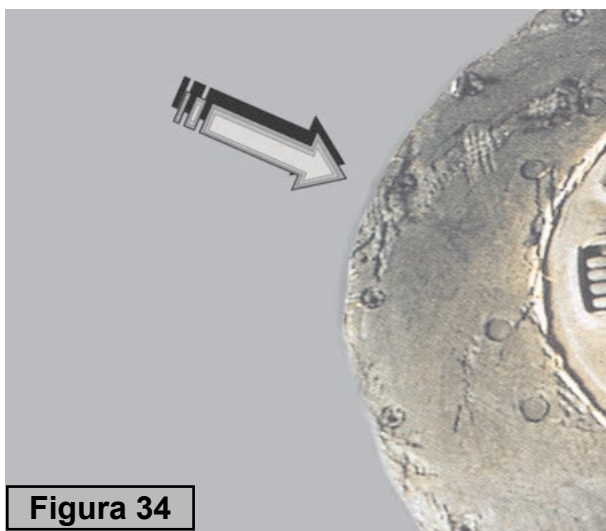
Foto 32 , 33 e 34 - Disco queimado.  
Falha impropriedade

**Solução:** Substituir o conjunto. Recuperar ou substituir o volante.
