**Eaton Divisão de Transmissões**  
**Serviço de Campo / Engenharia de Materiais**

**Guia para análise de falhas**

## Sincronizadores tipo pino

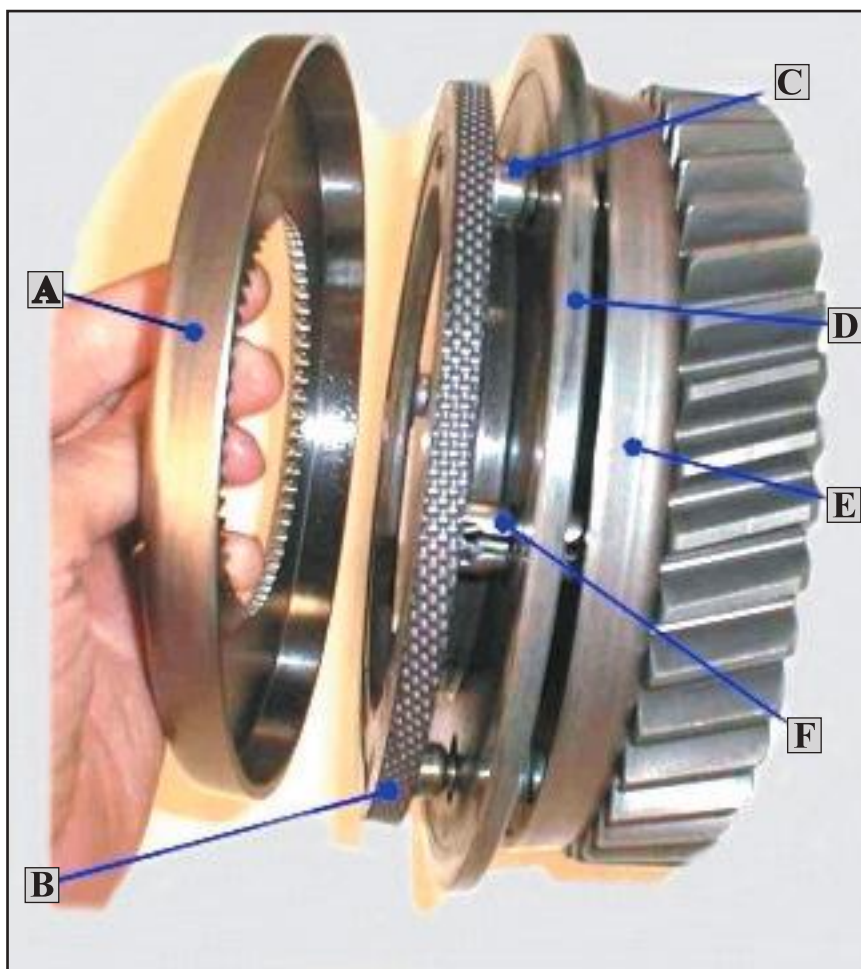
Figura 1 - Sincronizador tipo pino

A - Capa estampada  
B - Anel sincronizador  
C - Pino bloqueador

D - Flange de engate  
E - Capa estampada  
F - Pino mola

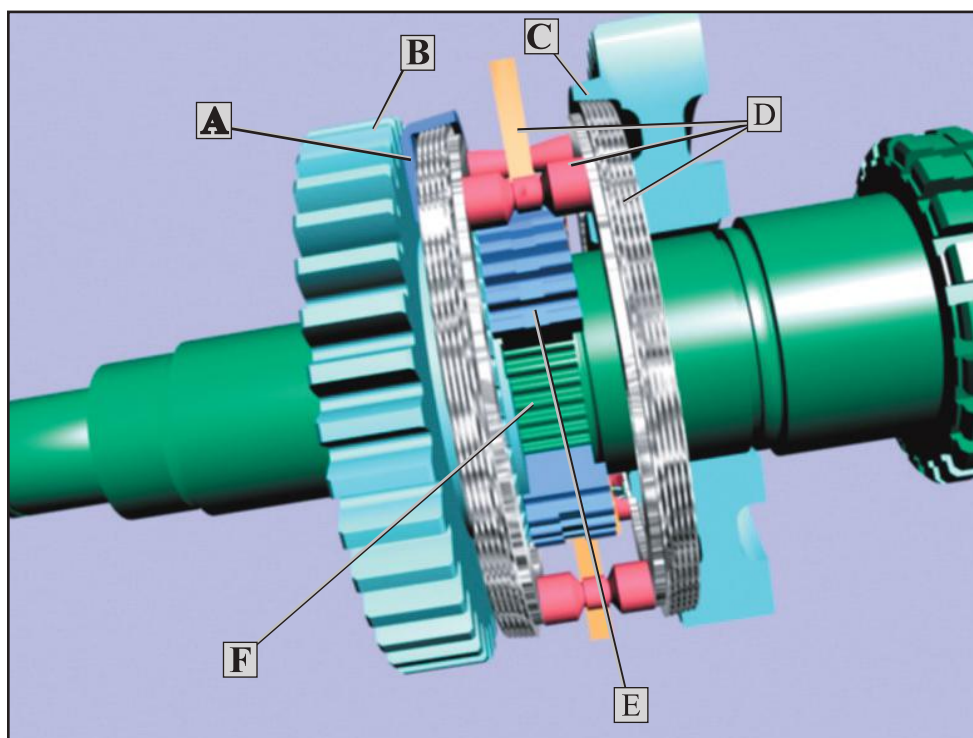
Figura 2 - Conjunto montado

A capa estampada (figura 2A) acopla-se à engrenagem (figura 2B) através de estrias, tornando-se solidárias. Opcionalmente à ter uma capa estampada agregada, podemos encontrar o cone interno usinado diretamente no corpo da engrenagem como mostrado na figura 2C.

O conjunto sincronizador (figura 2E) acopla-se ao cubo do sincronizador (figura 2D) através de estrias, possuindo movimento livre no sentido axial o que lhe permite selecionar a marcha. O cubo, por sua vez, torna-se solidário ao eixo principal (figura 2F) através de estrias, sem no entanto possuir movimento axial livre.

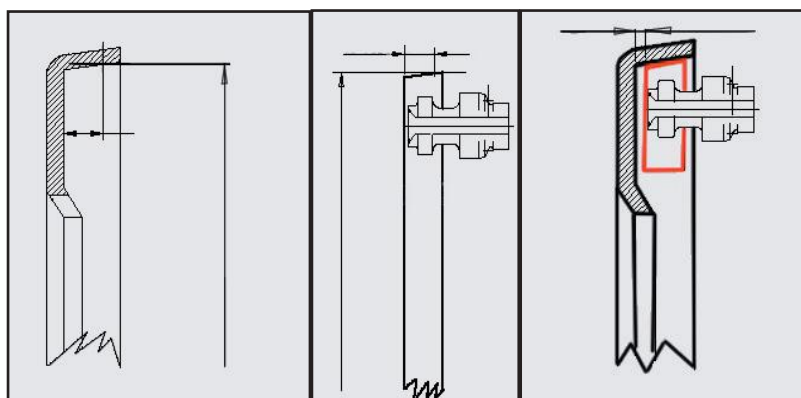
Figuras 7, 8 e 9

Os sincronizadores funcionam como se fossem embreagens cônicas. As dimensões mais importantes são relativas a altura e diâmetro de controle que definem o quanto de material de desgaste existe no par anel / cone interno, conforme figuras 7, 8 e 9.

A distância entre as faces do anel e do cone interno, associadas à um diâmetro de controle, define a quantidade de material que o sincronizador tem para desgastar.

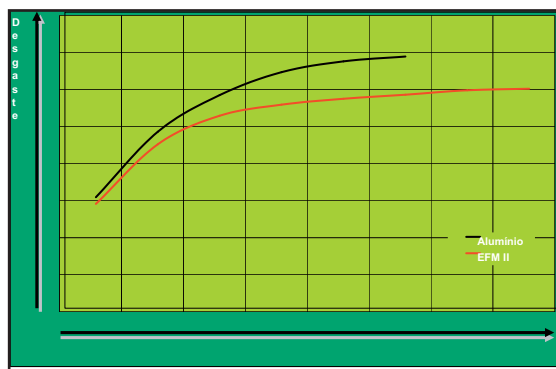
Gráfico 1 vida do sincronizador

Um sincronizador com utilização normal, sem sofrer uso abusivo, irá desgastar-se de maneira similar ao gráfico 1 mostrado e atingirá o final de vida quando a face “A” do anel tocar a face “B” do cone interno da engrenagem (figura 10).

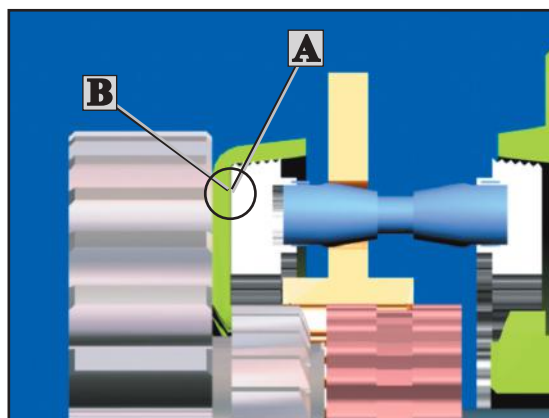
Figura 10

O sincronizador deixa de atuar porque com o desgaste total da superfície de atrito o mecanismo de frenagem fica inoperante.

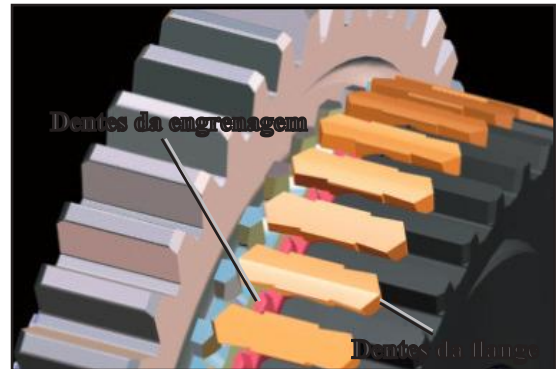
**Figura 11**

Se o sincronizador deixar de atuar as velocidades relativas entre a engrenagem e a flange estarão diferentes porque o efeito de frenagem não irá atuar. Deste modo, ao se tentar completar a mudança de marcha, os dentes de engate da flange irão chocar-se com os dentes de engate da engrenagem, provocando ruído e danificando esses componentes.

**Os dentes de engate das peças se chocam, provocando ruído**

Esse tipo de falha pode ser diagnosticado facilmente através do ruído característico produzido ao se tentar engatar a marcha, acompanhado de movimento alternado brusco

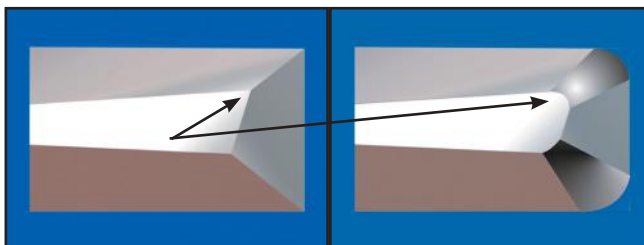
**Figura 12**

**Com os choques, as extremidades dos dentes desgastam-se e ficam redondas, perdendo o poder de retenção.**

Com relação à sincronização o escape pode ocorrer principalmente pelo desgaste das extremidades dos dentes de engate por raspagem. As extremidades desses dentes tornam-se arredondadas, perdendo o poder de retenção.

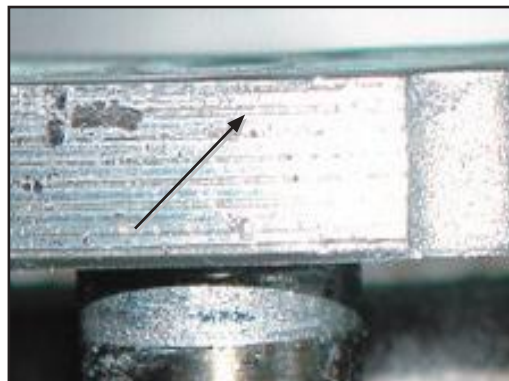
**Figura 11**

A figura 11 mostra a superfície cônica de um anel de alumínio, completamente desgastada, evidenciada pela largura dos filetes da rosca.

Superfície do anel de alumínio em final de vida. Notar que os filetes da rosca na superfície cônica ficam largos por ação do desgaste normal.

Ao atingir o final de vida, tanto o conjunto sincronizador como as capas estampadas, deverão ser substituídos. Se as engrenagens tiverem os dentes de engate danificados, também deverão ser substituídas.

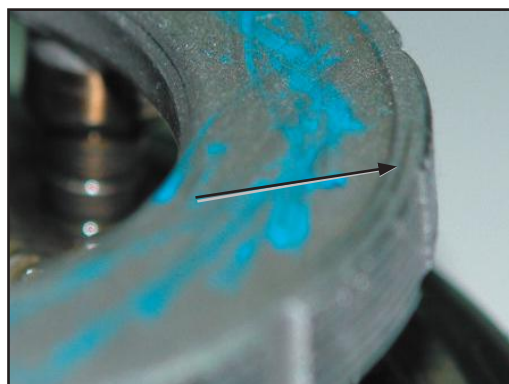
**Figura 12**

A figura 12 é uma foto frontal do mesmo anel. Observa-se marcas de contato entre a sua face e a face da capa estampada montada na engrenagem. Esse tipo de ocorrência é definitivo para determinar o final da vida útil desse componente.

A face do anel mostra sinais de que a mesma tocou a face frontal da capa estampada engrenagem, evidenciados pela seta.

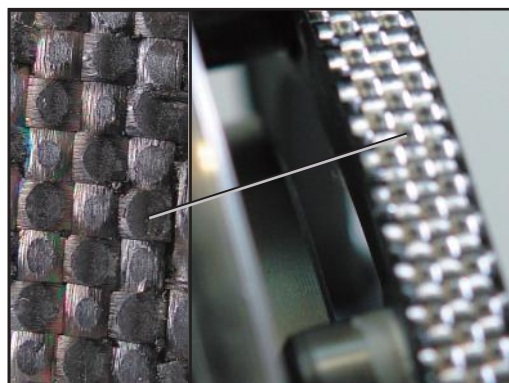
**Figura 13**

Na figura 13 temos um anel revestido com EFMII que provê mais durabilidade aos anéis sincronizadores. Nesse tipo de revestimento, o desgaste pode ser observado pelas marcas existentes nas tramas. Um anel totalmente desgastado irá apresentar área de contato acima de 70%.

A superfície dos anéis revestidos com fita EFMII, ao final da vida, mostram sinais de desgaste por abrasão conforme o padrão mostrado na figura.

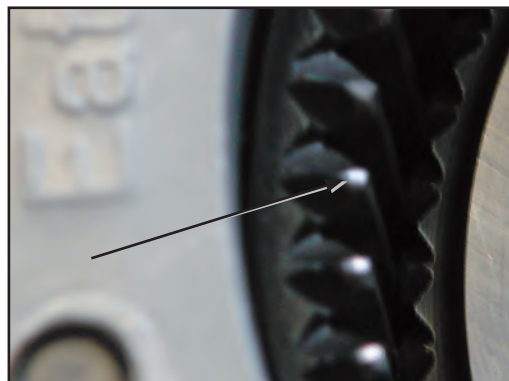
**Figura 14**

A figura 14 mostra os dentes de engate da flange ligeiramente desgastado. Esse é um indício de que o sincronizador já não está operando em suas condições normais.

Se o sincronizador deixa de atuar irão se iniciar o que chamamos de 'raspagem'. Se isso ocorrer poderemos ver sinais nos dentes de engate da flange e da engrenagem.

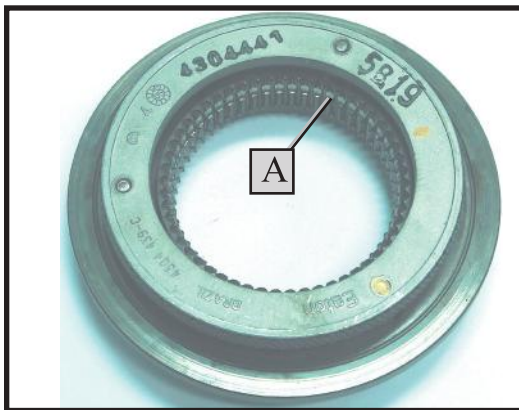
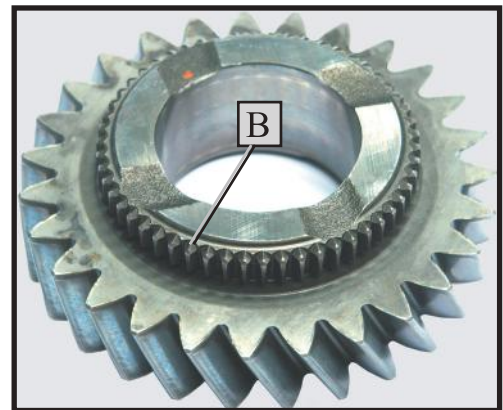
Figura 15A e 15B - Sincronizador e engrenagem correspondente.

O cisalhamento dos dentes de engate (figuras 15A e 16B) apresenta fratura dútil, com aspecto liso e brilhante, em todos os dentes de um lado da luva de acoplamento (figura 15A).

Deve-se observar que os dentes de engate, do lado da engrenagem, não apresentam desgaste ou sinais de raspagem significativos (figura 15B).

Fraturas com o aspecto mostrado podem ser provocadas por problemas relacionados ao tratamento térmico, normalmente estão relacionadas a baixa dureza superficial.

Substituir o conjunto sincronizador, proceder a garantia e enviar o conjunto para análise na montadora.

Substitua as engrenagens apenas se os dentes de engate apresentarem fraturas ou desgaste excessivo. Engrenagens em condições normais de utilização não terão a garantia coberta.

As capas estampadas não estão associadas a esse tipo de falha e somente devem ser substituídas caso os fragmentos dos dentes cisalhados tenham danificado as mesmas.

Enviar o conjunto para análise metalúrgica.

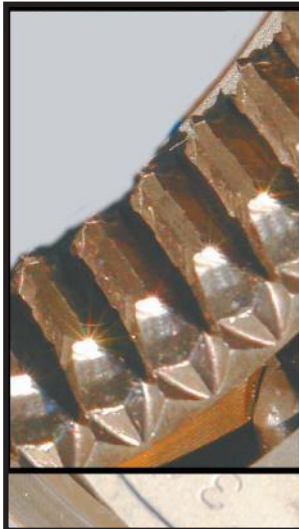
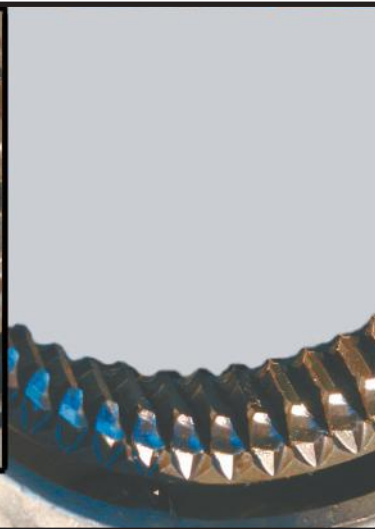
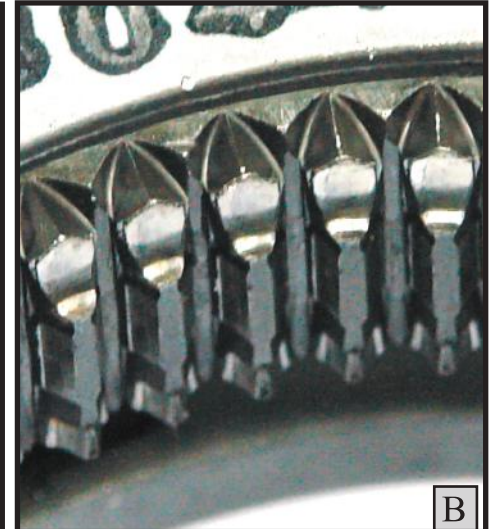
Figura 16 - Dentes de engate cisalhados

O sintoma deste tipo de falha, em seu estágio final, é ausência de torque na marcha onde ocorreu o problema. Por esse motivo o cisalhamento completo ocorre apenas em um dos lados: o que romper primeiro.

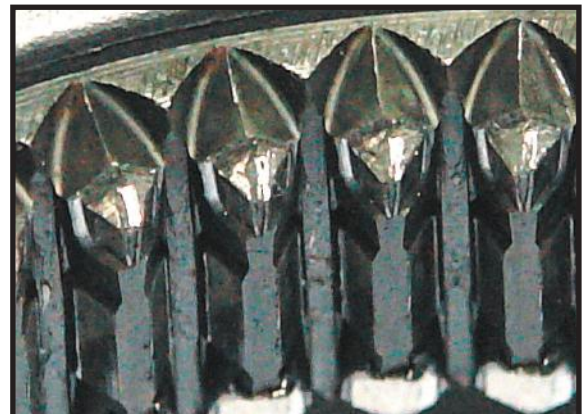
Figura 18 - Dentes de engate da flange - lado oposto ao da figura 16B

A figura 18 mostra o lado oposto da luva da figura 16 B. Observa-se deformação plástica nos dois lados dos dentes de engate. Processo semelhante ocorreu no lado cisalhado.

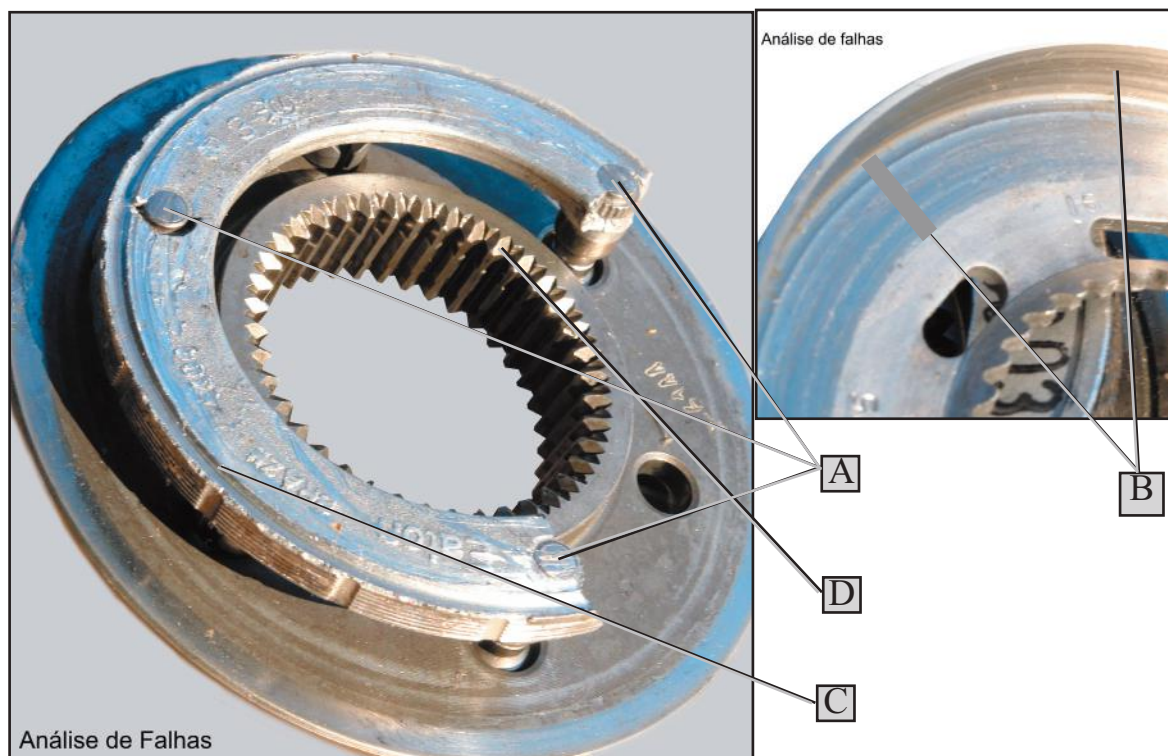
Figura 19

A quebra do anel de alumínio pode ter mais do que um modo de falha. Neste caso em particular, observar:

A) Os rebites, que mantêm os anéis de alumínio montados em conjunto com a flange, não sofreram fraturas e permanecem intatos (figura 19A).

B) O anel sincronizador foi totalmente pressionado contra a capa estampada e o cone da capa apresenta marcas de aquecimento acima do normal.

Esses dois pontos já definem que o anel foi utilizado até o final de vida, exigindo esforço de engate acima do normal para realizar a sincronização.

A marca no diâmetro externo do anel de alumínio foi provocada por material desprendido do conjunto, ao sofrer fratura (mostrado na figura 19C). Mesmo assim nota-se que os dentes de engate, da luva, não apresentam sinais de raspagem (figura 19D).

As fraturas analisadas nesta página foram causadas por uso indevido.

Negar a garantia. As peças devem ser devolvidas aos seus proprietários.

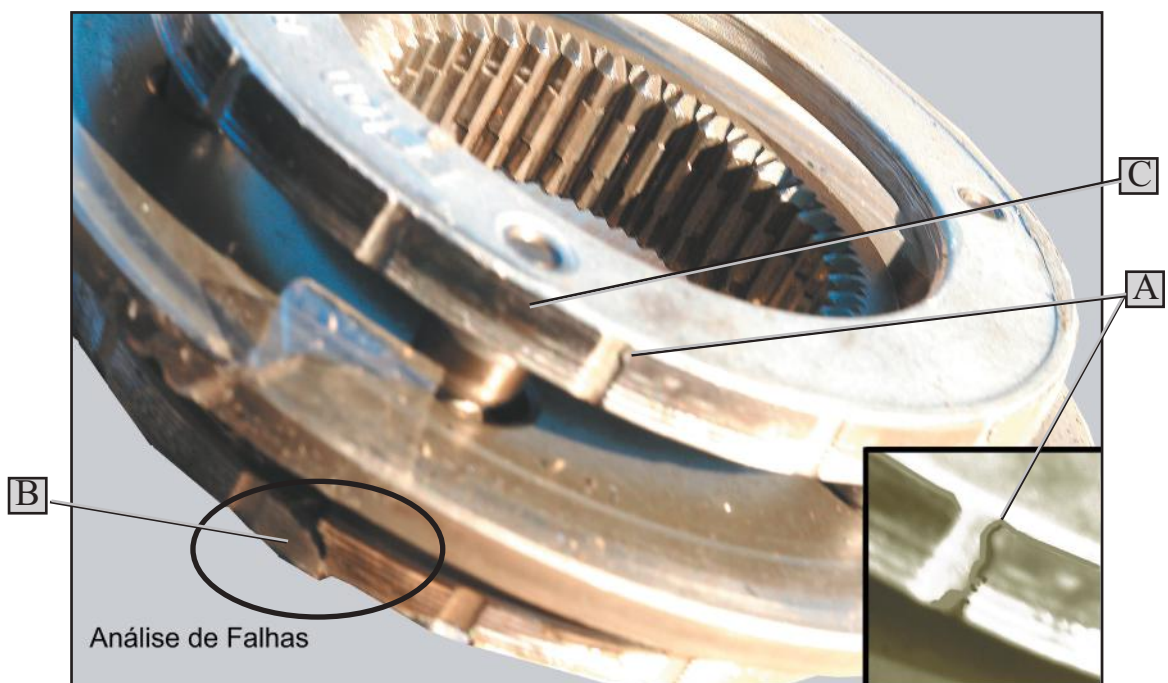
Figura 20

Na figura 20, temos outro conjunto, onde vemos vestígios de uso abusivo do sincronizador:

A) Sentido do escoamento do material.

B) Definição do sentido de rotação do lado fraturado.

C) Coloração escura indicando aquecimento elevado.

Essas características, sabendo-se o lado de montagem dos anéis, mostram que o motor (eixo piloto) estava com rotação menor que a do eixo principal, quando ocorreu a fratura, indicando redução brusca. Do mesmo modo mostra que o veículo era operado de maneira mais agressiva nas reduções.

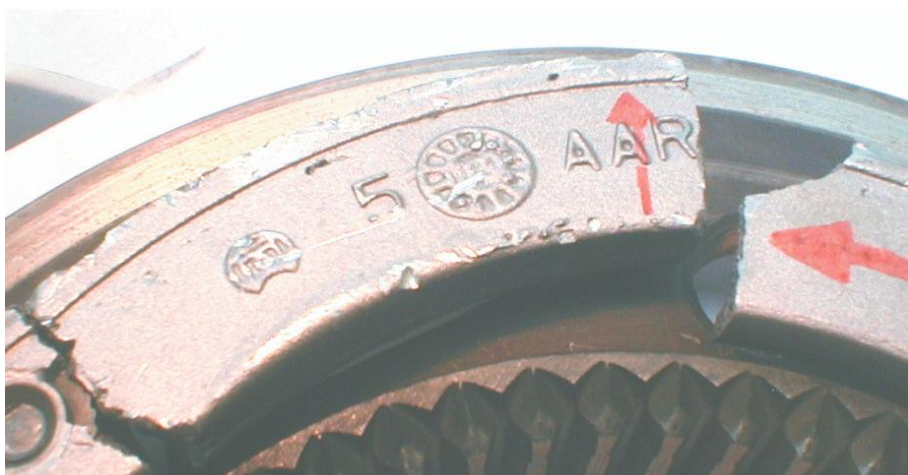
Figura 21 - Anel quebrado. A quebra do anel foi provocada por condições de esforços superiores às previstas no projeto do mesmo.

Observa-se, na figura 21, a quebra de um dos anéis por ter sido submetido a esforços extremamente elevados presentes nesta prática. As setas indicam o sentido de rotação do anél em relação à capa estampada.

As fraturas analisadas nesta página foram causadas por aplicação de pressão e velocidade relativa acima das suportadas pelo conjunto, em teste controlado, realizado pela área de Auditoria do Produto da Eaton, em Valinhos.

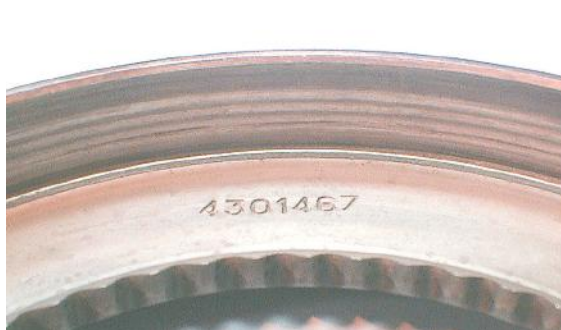
Figura 22  
Marcas de aquecimento excessivo na capa

A figura 22 mostra marcas do anel de alumínio sobre a pista e exhibe partículas aderidas à sua superfície e marcas de aquecimento excessivo, suficiente para fundir o alumínio.

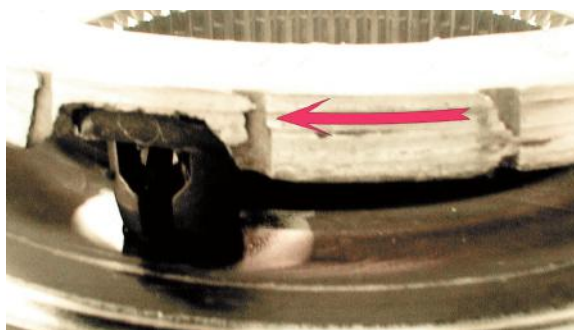
Figura 23  
Alumínio fundido e escoado.

A figura 23 mostra o material de alumínio que se fundiu pela alta temperatura, fazendo com que a rosca do cone sincronizador desgastasse por completo, escoando e aderindo à parede oposta ao sentido de rotação do anel. Esse comportamento é característico. Note que a seta indica o sentido de escoamento, portanto, sentido contrário à rotação do anel com relação à capa estampada.

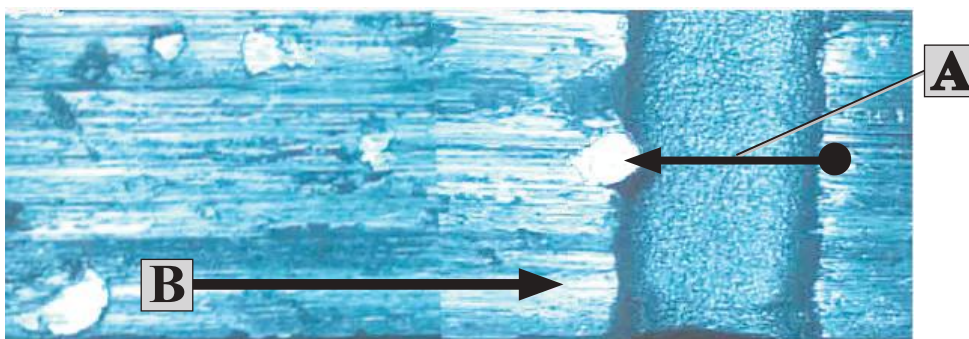
Figura 24  
Sentido de rotação relativo com a capa.

A figura 24 detalha o escoamento observado na figura 23.

O material depositado nos canais define o sentido de rotação do anel em relação à capa estampada, auxiliando na análise: Em 'A', deslocamento da partícula e em 'B', sentido de giro do anel.

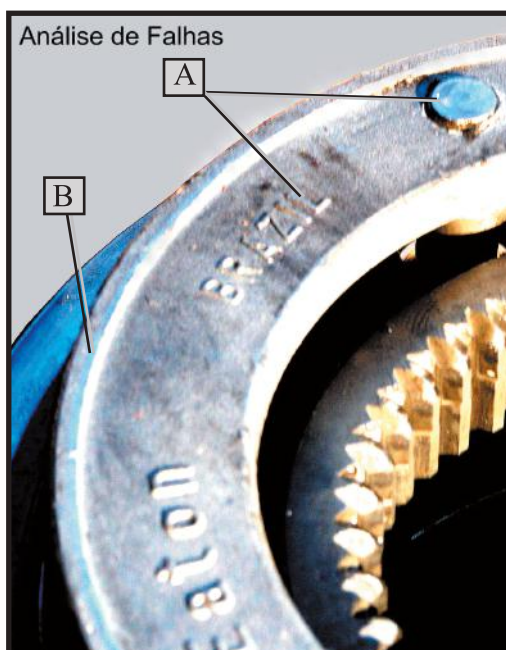
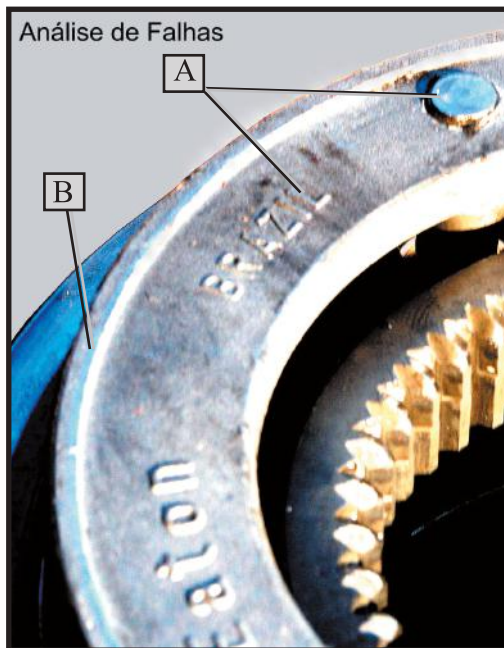
Figura 25 - marcas de contato no anel

É essencial que existam marcas que evidenciem o final de vida do conjunto. Essas marcas estarão na face do anel de alumínio, em seus pontos em alto relevo (figura 25 - A e B) e denotadas por riscos circulares na capa estampada (figura 26 - A). A ausência dessas marcas podem indicar uma troca de componentes indevida. Observe que as marcas podem não estar tão evidentes como mostrado na foto, dependendo de existir ponto mais altos em maior ou menor grau, normalmente, a saliência na borda do anel de alumínio (Figura 25B) é a primeira, e as vezes, a única a tocar a capa estampada.

- A) Dimensional do ponto gage da capa / anel fora do especificado, ou
- B) Ressalto no fundo da capa, ou
- C) Capa com ovalização excessiva, ou
- D) Troca indevida do componente

Verificar se existe evidências (marcas) de contato entre a face do anel e o fundo da capa estampada:

Não existe: improcede. Se tiverem sido substituídas considerar como troca indevida dos componentes.

Existe: verificar em qual padrão, da figura 4, melhor se aproxima o desgaste da fita:  
Se como em A,B ou C: proceder a garantia, provavelmente a capa, o anel ou ambos, tem problemas dimensionais.

Se como em D: improceder por tempo de vida normal a utilização.

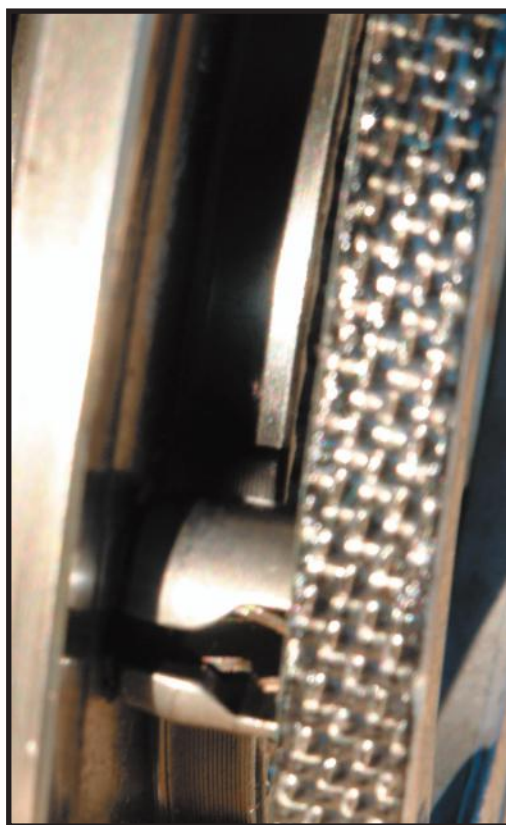
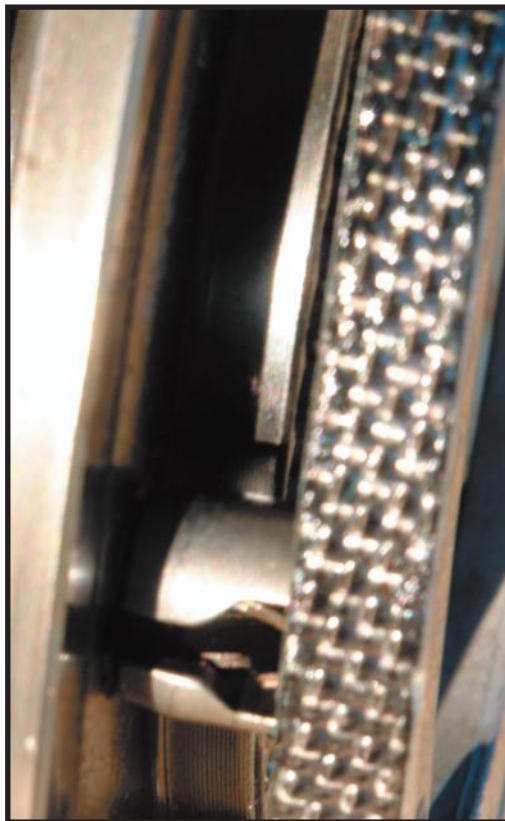
Figura 27 - Fita em EFMII

Uma vez certificado da existência desses vestígios, deve-se observar a trama da fita de EFMII (figura 27), preferencialmente com auxílio de lupa, e compara-la com os gabaritos da figura 28, onde temos:

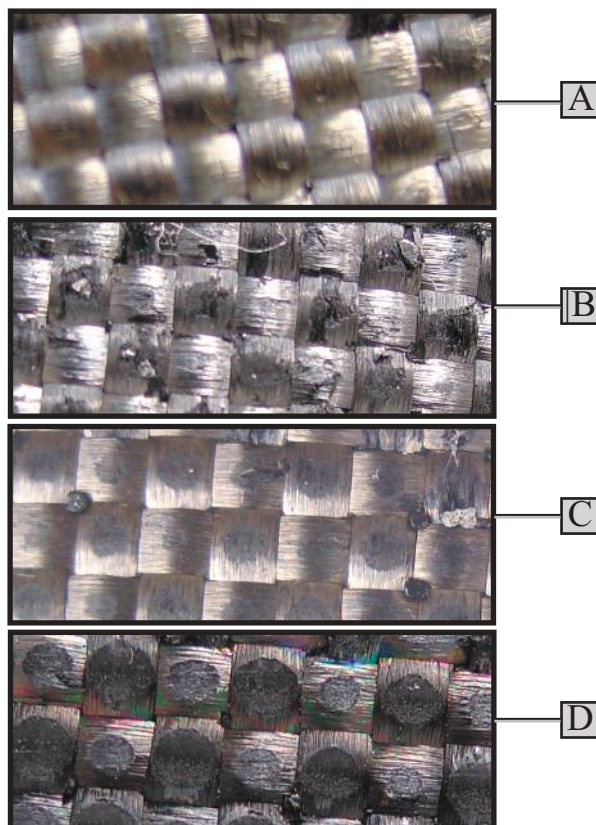
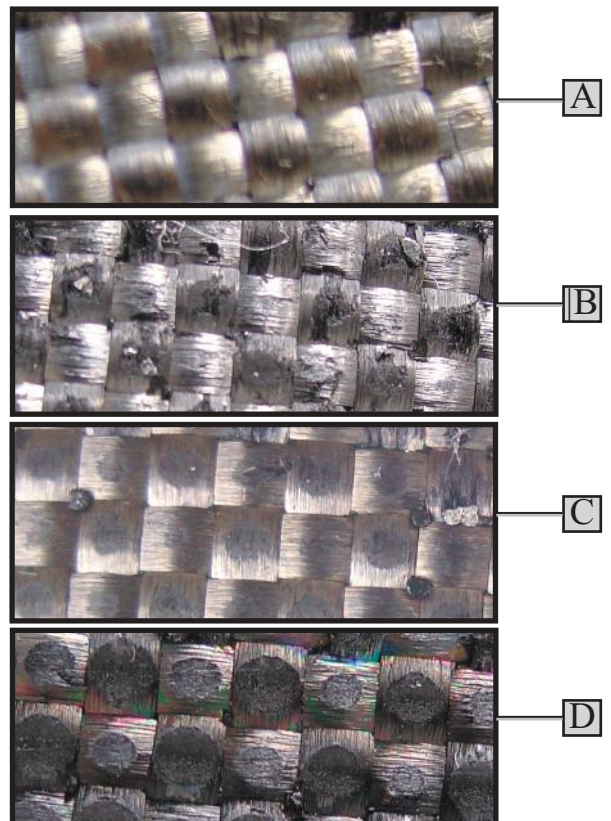
Figura 28 - Gabaritos de desgaste

- A - fita sem utilização
- B - fita com pouco uso
- C - fita com uso moderado
- D - fita completamente desgastada

Se a fita estiver como em D, o conjunto atingiu o final de vida. A maior ou menor quilometragem obtida pelo conjunto depende muito da maneira de dirigir, porém, podemos afirmar que a utilização foi normal em nada desabonando o motorista ou o comportamento do componente.

Se a fita estiver como em A, B ou C, então existe indício de que o anel ou a capa estampada estejam com problemas dimensionais.

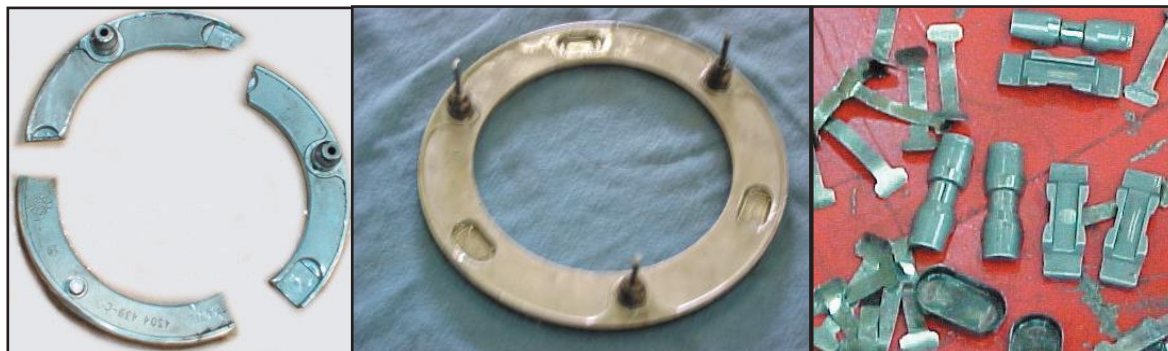
**Figura 29, 30 e 31**

Pode ocorrer a separação dos anéis sincronizadores. Esse tipo de falha normalmente leva a consequências de alto custo porque os pinos mola do conjunto caem no meio das engrenagens, causando a quebra dos dentes (figura 32).

Essa falha pode ocorrer por falta de manutenção, ignorando a necessidade de se substituir os sincronizadores quando os mesmos atingem o final da vida útil, no entanto, também é possível que essa falha ocorra por erro na fabricação do componente, ou por deficiência do material utilizado.

**Os anéis podem ou não partir-se durante esse tipo de falha. Os pinos mola e as molas correspondentes, normalmente, são encontrados no bujão magnético.**

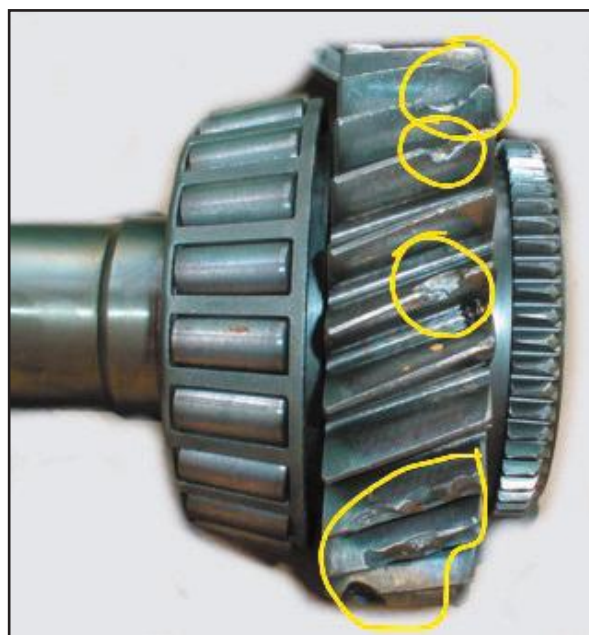
**Figura 32**

**Quebra dos dentes das engrenagens por corpos estranhos**

**Os pinos mola caem no meio das engrenagens, provocando a quebra dos dentes.**

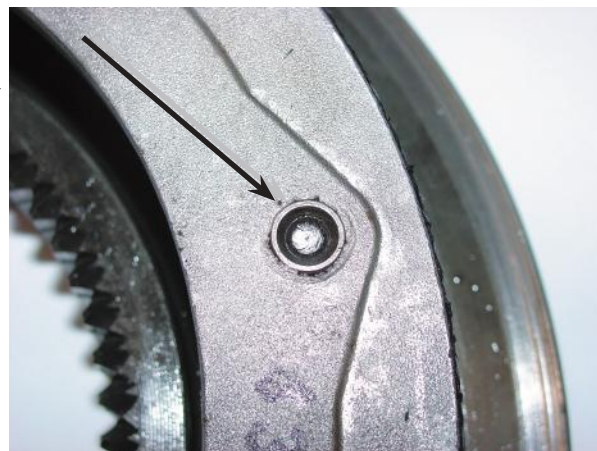
**Figura 33** Má formação da cabeça do rebite

Se o rebite for menor do que o especificado ou se a operação de rebitagem não for feita de maneira adequada, a cabeça do mesmo não será formada, possibilitando a separação dos anéis durante a utilização da transmissão.

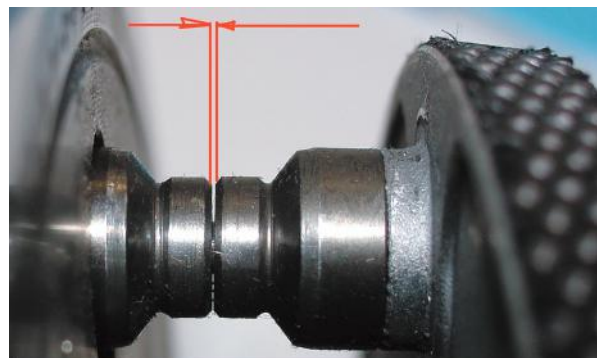
**Figura 34**

**Má junção dos anéis sincronizadores**

**Folga entre os pinos de junção faz com que a inércia do anel oposto à marcha engatada provoque quebra por flexão alternada (fadiga).**

Folga entre os pinos estruturais do conjunto permitem a ruptura dos rebites por fadiga, em função da inércia da peça do lado oposto ao engate.

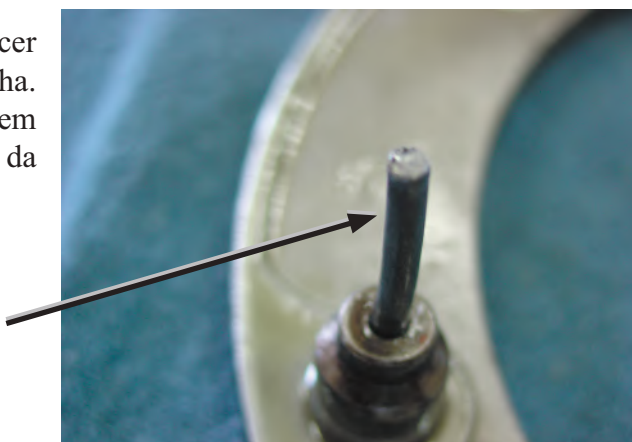
**Figura 35**

Esse tipo de falha se caracteriza pela inexistência da protuberância em um dos lados do rebite, ou ao menos, uma protuberância insuficiente para manter o conjunto montado.

Ao se separar os anéis, os rebites não se partem ao meio, mas permanecem com o seu comprimento praticamente intacto (figura 35).

Quando a separação dos anéis ocorre por deficiência na formação da cabeça do rebite, o mesmo permanece praticamente do mesmo comprimento do original

Proceder a garantia e encaminhar as peças para análise, juntamente com as peças que foram afetadas pela falha.

Anotar o número de série do lote para rastreabilidade.

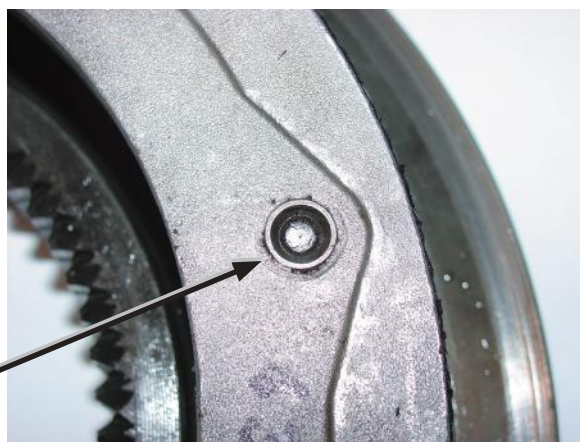
**Figura 36**

Os rebites que não se romperam podem fornecer a evidência que irá definir a causa da falha. Se a cabeça dos rebites não estiverem bem formadas, essa será, sem dúvida, a causa da falha (figura 36).

A formação da cabeça do rebite pode ser observada nos rebites remanescentes da falha

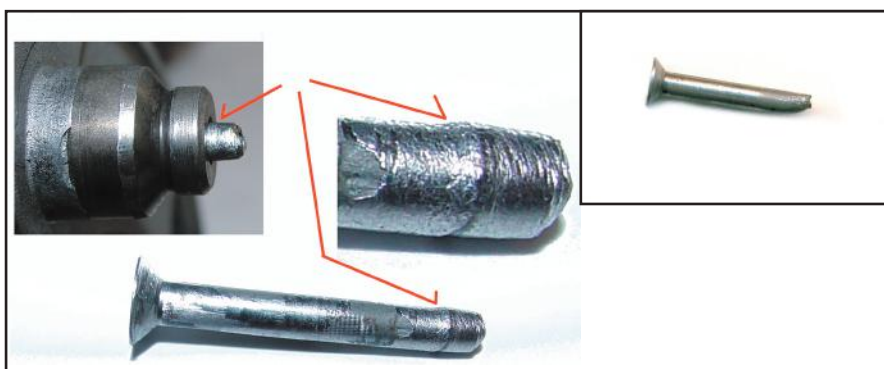
**Figura 37**

- A) Quebra do rebite no centro de seu comprimento;
- B) Quebra por fadiga em um componente;
- C) Quebra por tração nos demais componentes;

**Características de falha de junção dos anéis:**  
Um rebite quebrado por fadiga (o primeiro a quebrar) e os demais por tração (alongamento).

Proceder a garantia e encaminhar as peças para análise, juntamente com as peças que foram afetadas pela falha.

Anotar o número de série do lote para rastreabilidade.
