**EATON**

**Embreagens para veículos médios e pesados**

**Guia para análise de falhas**

**Emissão: Dezembro 2002**

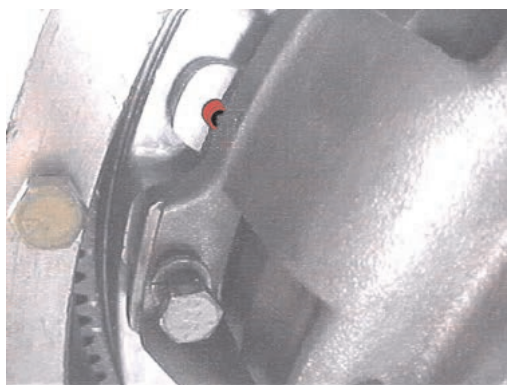
Ao se pisar no pedal da embreagem, a placa de pressão desloca-se para trás liberando o disco próximo ao platô. A placa intermediária irá também deslocar-se, puxada pelas molas de retorno, afastando-se do disco traseiro e aproximando-se do disco dianteiro, até que os pinos separadores positivos toquem a carcaça do platô, interrompendo o movimento e impedindo que a placa atinja o outro disco. Este é o mecanismo que divide a folga existente entre os dois discos.

Se os pinos não forem batidos contra o volante, o movimento da placa intermediária não irá se concretizar porque os pinos já estarão atuando como batentes, impedindo o movimento total ou parcialmente, causando o arraste do disco e con-

sequentemente a dificuldade de engate.

Observe que para verificar e corrigir esse problema, não é necessário remover a embreagem do veículo. Basta abrir a tampa de inspeção da capa seca, posicionar o volante de maneira à ser possível visualizar o pino separador e com um punção e um pequeno martelo, bate-lo contra o volante, tomando o cuidado para não danificá-lo. Isso deve ser feito para os 4 pinos.

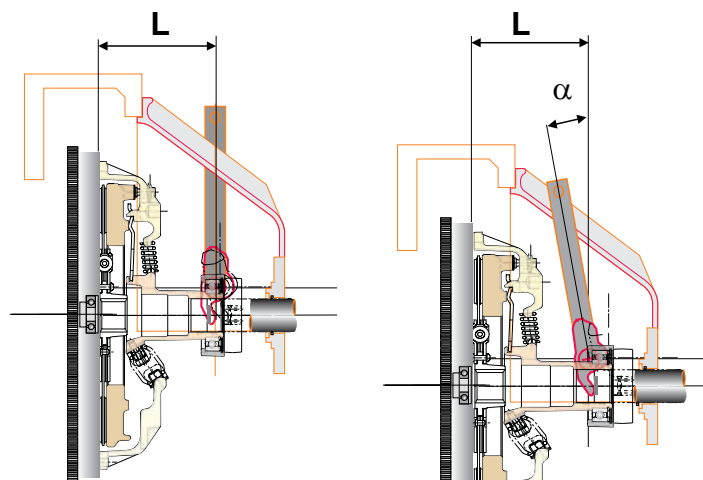
**À medida que a altura “L” do colar aumenta, o garfo da embreagem ajusta-se fazendo com que a alavanca do garfo forme um ângulo “ $\alpha$ ” com a vertical. Essa posição é conhecida como “garfo deitado”.**

- ➤ ➤ ➤ - Com a alavanca trabalhando nesta posição, é provável que ao final de um dia cansativo de trabalho, o motorista já não esteja acionando a embreagem totalmente.
- ➤ ➤ ➤ - Com a alavanca em uma posição tão avançada em relação à posição prevista pela montadora, é bastante provável que mesmo pisando-se totalmente no pedal, não teremos curso suficiente para que a embreagem abra.

- ➤ ➤ ➤ - Certifique-se de que o eixo de acionamento do garfo da embreagem seja o especificado para o veículo e embreagem que está sendo utilizada.

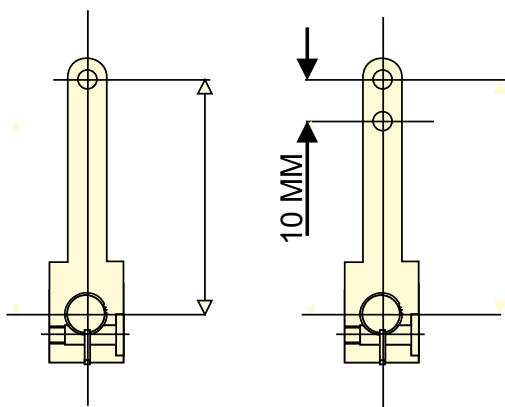
Se o sistema não apresentar vazamentos e nem infiltrações de ar; a alavanca estiver na posição próxima à vertical e a haste do cilindro estiver bem regulada e ainda assim faltar curso significa que temos um problema na relação curso do cilindro x curso do colar. Para eliminar totalmente essa possibilidade, principalmente se o sistema contar com servo assistência, remova a alavanca da embreagem e execute um furo 10 mm abaixo do furo original. Com isso teremos um aumento no curso do colar e também aumento do esforço necessário à abertura da embreagem.

*Na figura da esquerda, a alavanca original, na direita, a alavanca com um furo 10 mm para baixo do furo original. Com isso ganhamos curso mas em contrapartida será necessário maior esforço no pedal.*

- Verificar se o curso máximo fornecido pelo cilindro é suficiente para abrir a embreagem.

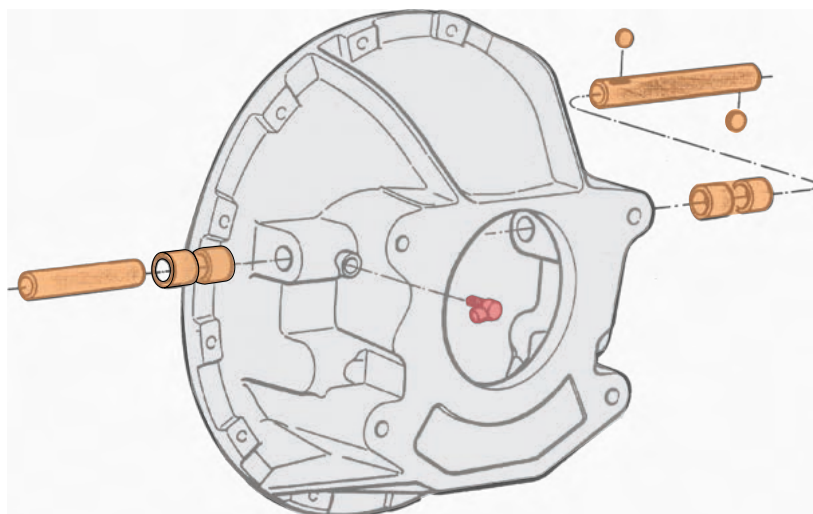
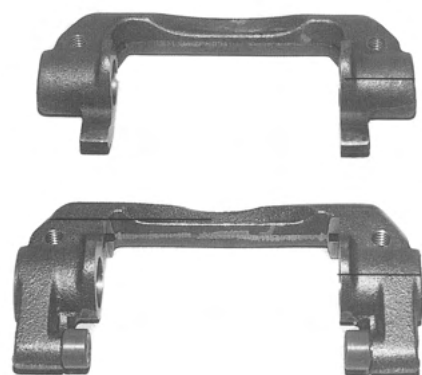
- Verifique se as buchas da capa-seca, o eixo do garfo, chavetas e o próprio garfo não apresentam sinais de desgaste excessivo. Esses elementos quando gastos fazem com que o curso disponível diminua, tornando-se insuficiente para abrir a embreagem.

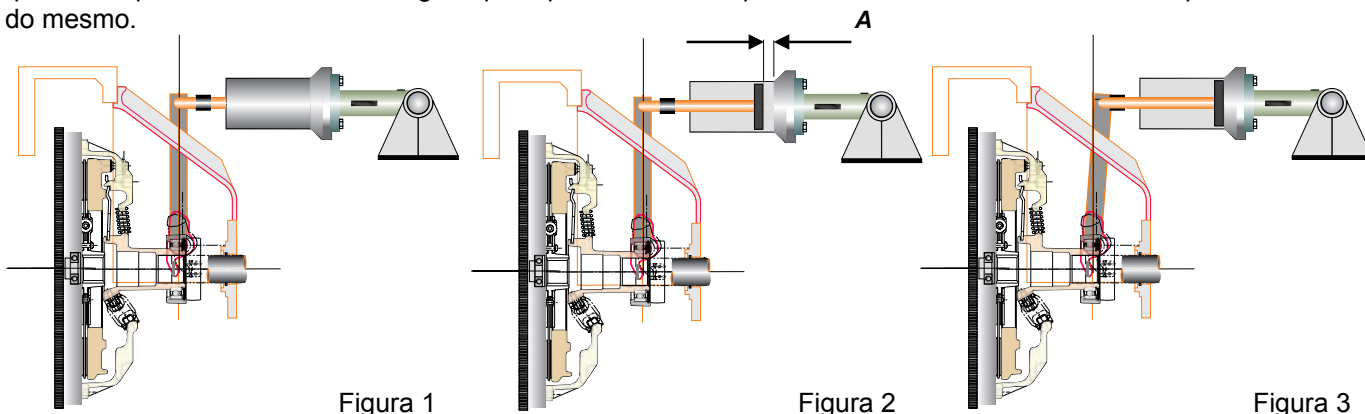
**Figura 1 - A alavanca está na vertical dando a impressão de que a instalação está correta.**

**Figura 2 - Olhando-se por dentro do cilindro podemos constatar que o êmbolo está muito próximo do final traseiro da câmara (dimensão "A").**

**Figura 3 - Com o desgaste do disco o mancal desloca-se para o lado do motor fazendo com que a alavanca se desloque no sentido inverso, como mostrado. Se o espaço correspondente à dimensão "A" na figura 2 for menor que o necessário para compensar o desgaste do disco multiplicado pela relação da alavanca, a embreagem ficará enforcada e irá patinar danificando o disco, o platô e o volante.**

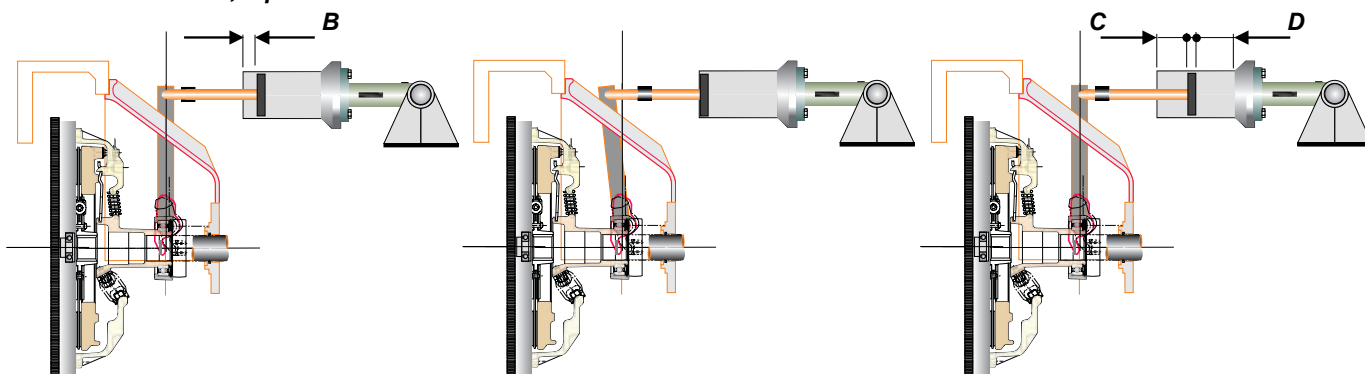
**Figura 4 - O oposto também é prejudicial. O êmbolo pode ser montado muito próximo do início da câmara, dimensão "B".**

**Figura 5 - Neste caso, ao se acionar o pedal da embreagem, o final de curso é atingido quando o êmbolo toca a câmara, sem completar o curso necessário para abrir a embreagem. Neste caso teremos dificuldade de engate e desengate porque teremos arraste pelo disco.**

**Figura 6 - A forma de se evitar esse tipo de problema é ao instalar a embreagem, deixar a haste o mais curta possível e testar pisando-se no pedal e engatando-se a primeira marcha. Deve-se ir aumentando o comprimento da haste até que a embreagem esteja totalmente liberada. Neste ponto, travar a contra porca. Com isso garantimos o menor curso necessário (C) para a abertura do disco e o maior curso possível (D) para o desgaste do disco.**

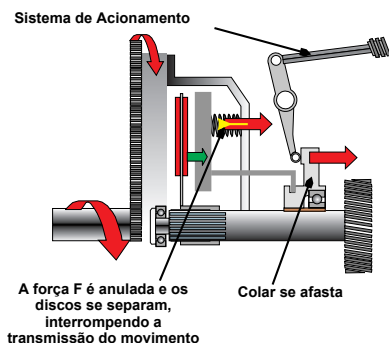
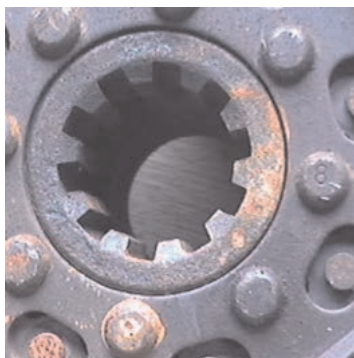
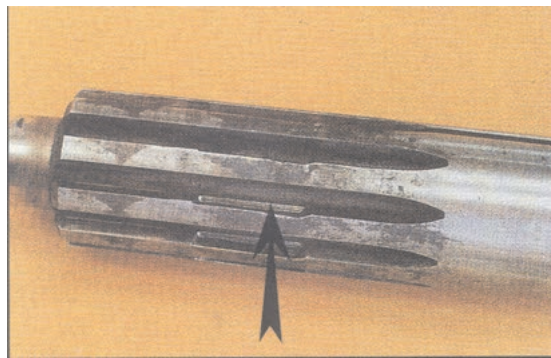
O movimento de rotação do volante cessa de ser transmitido à caixa de câmbio quando a embreagem é acionada e o disco se distancia do volante, exatamente por esse motivo é que existem estrias longas no eixo piloto, permitindo que o disco deslize sobre as mesmas, afastando-se do volante. Se houver desgastes, amassamentos ou oxidação nessas estrias, o disco não irá deslizar e consequentemente o movimento do volante continuará a ser transmitido à caixa de câmbio, causando o arraste.

—>>> —>>> - Verifique o estado do estriado do eixo piloto quanto ao desgaste, amassamentos ou oxidação.

—>>> —>>> - Verifique o estriado do cubo do disco principalmente quanto à oxidação.

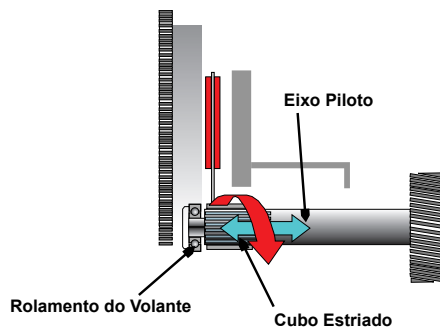
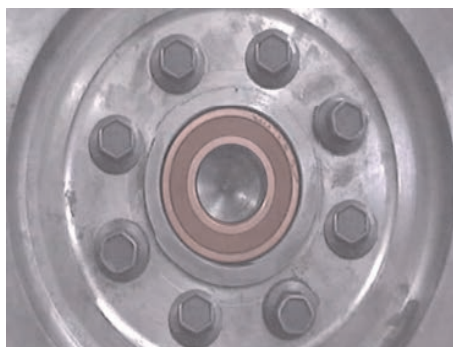
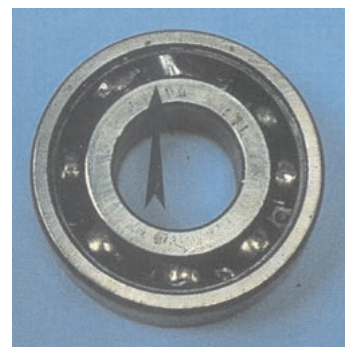
Se o rolamento do volante estiver danificado irá provocar arraste pelo eixo piloto. Sempre que substituir a embreagem substitua também o rolamento do volante. Utilize apenas rolamentos blindados de alta capacidade.

—>>> —>>> - Verifique o rolamento do volante.

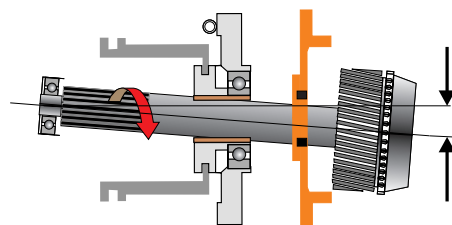
*O desalinhamento faz com que o eixo piloto seja forçado contra a bucha do colar e contra o rolamento do volante, causando arraste.*

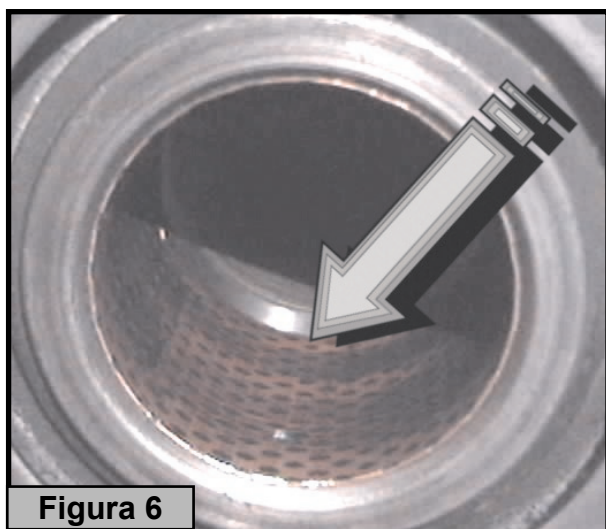
**Figura 6**

Foto 6 - Bucha sem lubrificação.

**Solução:**

Lixar a bucha com lixa fina. Lubrificar com graxa recomendada.

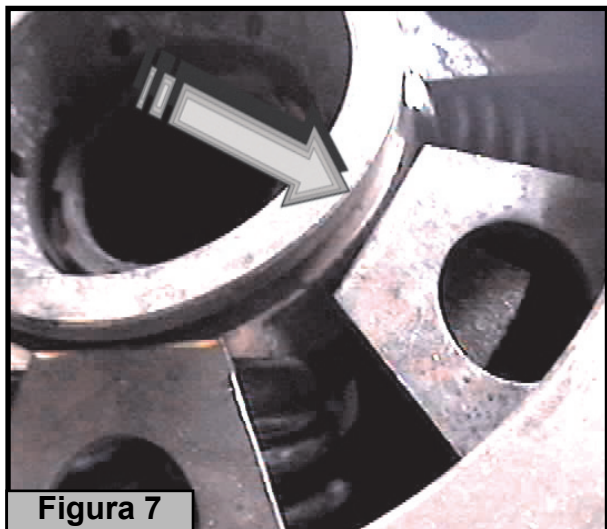
**Figura 7**

Foto 7 - Alavanca fora do encaixe.

Solução:

Substituir o platô.

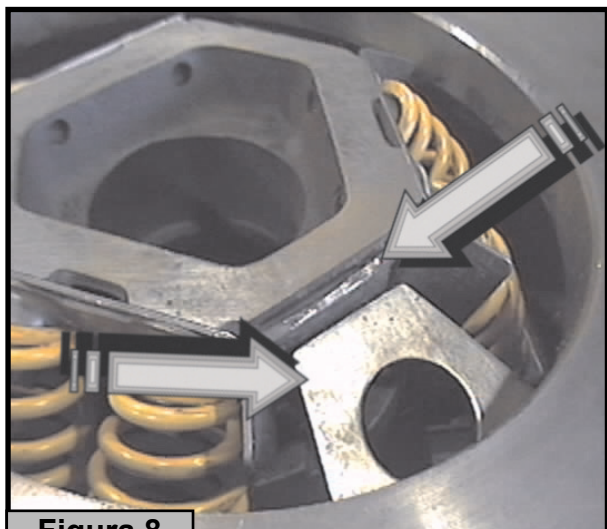
**Figura 8**

Foto 8 e 9 - Alavanca fora do encaixe e danificada.

Na foto 8 observa-se a alavanca fora do alojamento e marcas de amassamento na parte inferior do mancal, mostrando que realmente serviu de ponto de apoio.

Solução:

Substituir o platô.

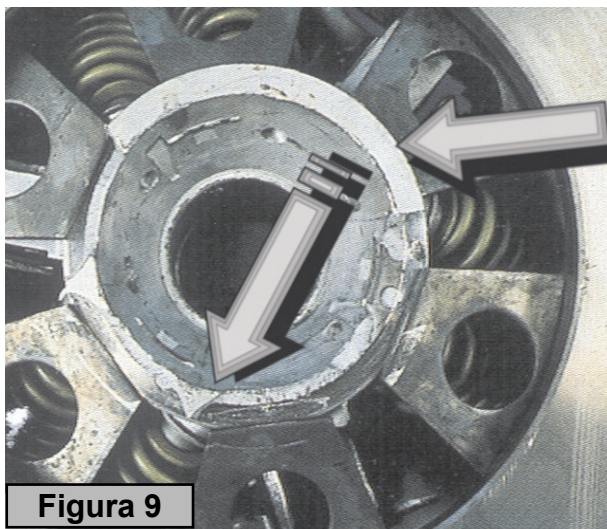
**Figura 9**

Na foto 9 observa-se além da alavanca fora do alojamento, a quebra do mancal em uma região apenas, que serviu de ponto resistente ao apoio evidenciado na foto 8, embora sejam de peças diferentes. Observar também que nos três casos a embreagem é visivelmente nova ou com pouquíssimo uso.

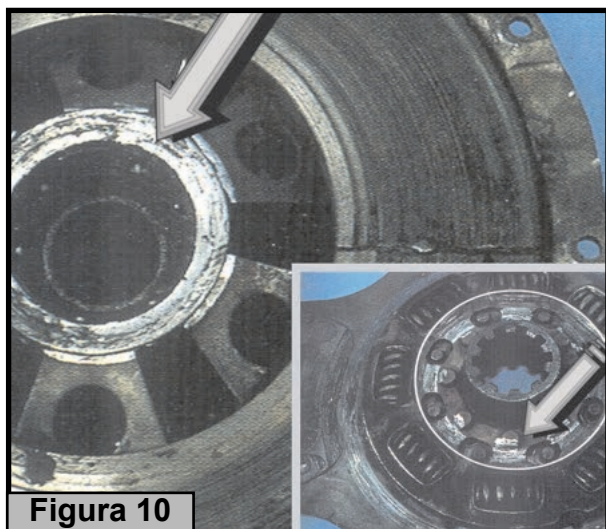
**Figura 10**

Foto 10 - Face do mancal danificada.  
Falha impropriedade

Veja no detalhe as marcas no cubo do disco mostrando a interferência.

Solução: Substituir o conjunto.

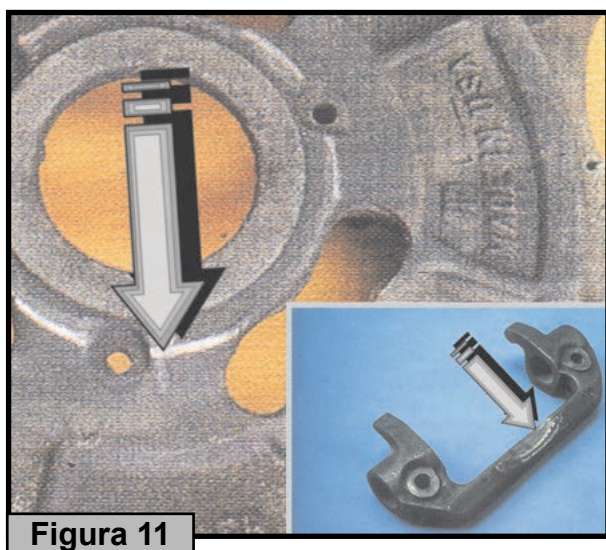
**Figura 11**

Foto 11 - Carcaça do platô com marcas circulares.

D) Substituir o garfo.

E) Substituir os componentes gastos.

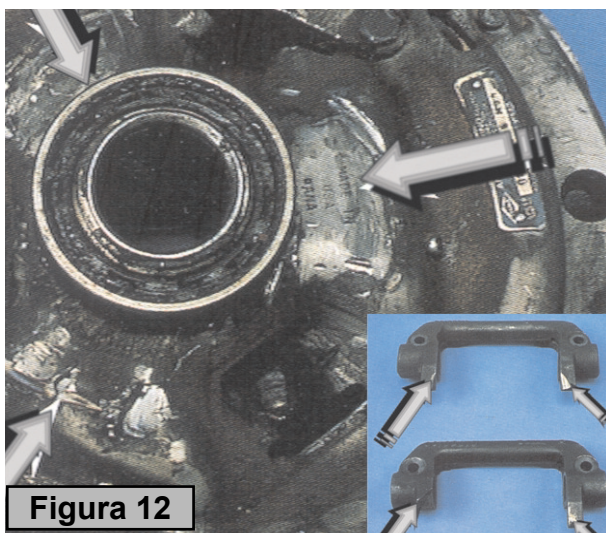
**Figura 12**

Foto 12 - Carcaça do platô com marcas circulares.

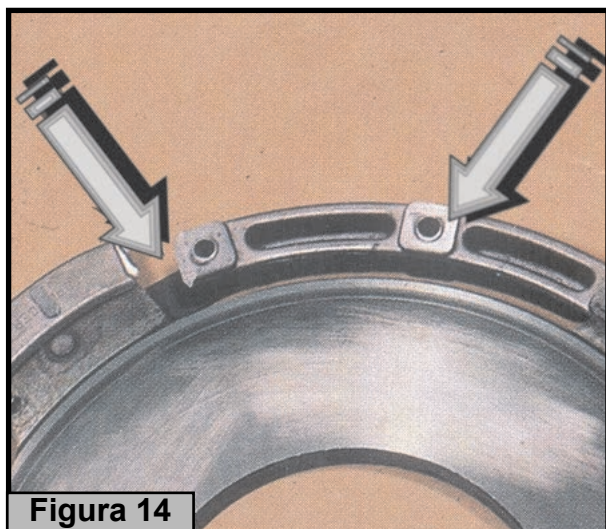
**Figura 14**

Foto 14 - Anel de alumínio da placa intermediária quebrado. Falha impropriedade

Efeito da falha:

Dificuldade de engate por arraste do disco. Ruído.

Causa da falha:

Montagem invertida da placa intermediária. O lado identificado como "lado do volante" ou "Flywheel side" deve ser encostado no volante para fixação, caso se inverta essa posição, o anel de alumínio quebra-se.

Veja a evidência da marca de parafusos / arruelas ao redor dos furos. Esse lado que estamos vendo na foto deveria estar encostado no volante durante a montagem e não apareceriam tais marcas.

Solução: Substituir o anel.

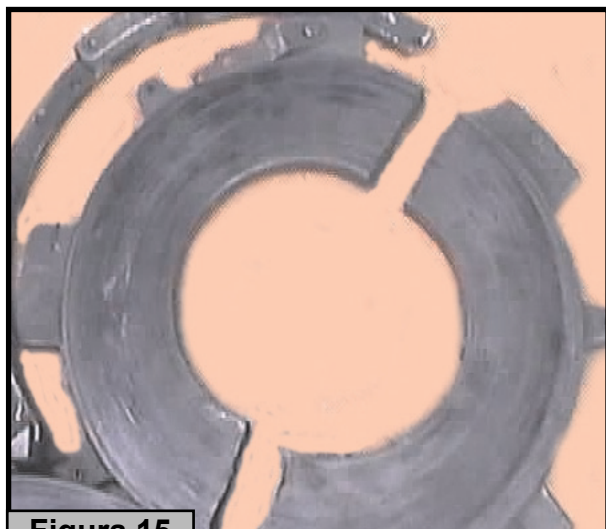
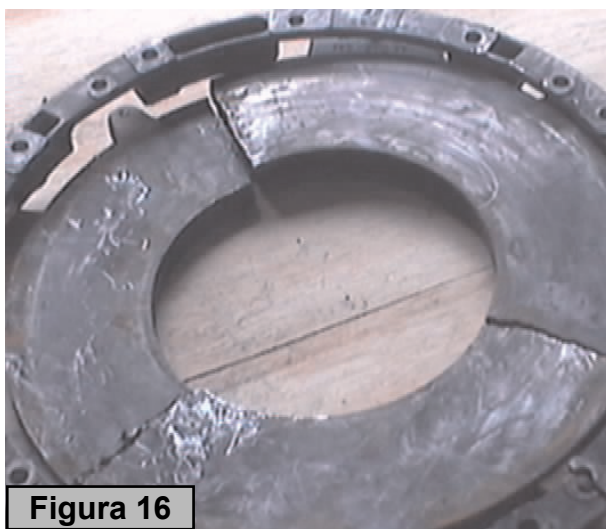
**Figura 15**

Fotos 15 e 16 - Placa intermediária quebrada. Falha impropriedade

Efeito da falha:

Dificuldade de engate por arraste do disco. Ruído.

Causa da falha:

A) Segurar o veículo em ladeira, utilizando a embreagem como freio. O superaquecimento seguido de resfriamento brusco, causam a fratura.

B) Sobrecarga ou sair em marcha incorreta. O veículo não possui torque suficiente para sair e o motorista sai aos trancos.

C) Aplicação da embreagem incorreta. Se a carga das molas não for a especificada para o veículo, a embreagem irá patinar, superaquecer e trincar.

D) Disco totalmente gasto, provoca a patinação e o superaquecimento.

E) Ajuste incorreto do sistema de acionamento provocando "enforcamento" da embreagem e conseqüente patinação.

A dificuldade de engate irá ocorrer após a quebra da placa. O motorista, no entanto, tem condições de perceber o problema (patinação) antes de ocorrer a falha catastrófica mostrada nas figuras.

Solução:

A) Substituir o conjunto.

B) Conscientizar o motorista sobre esse tipo de ocorrência.

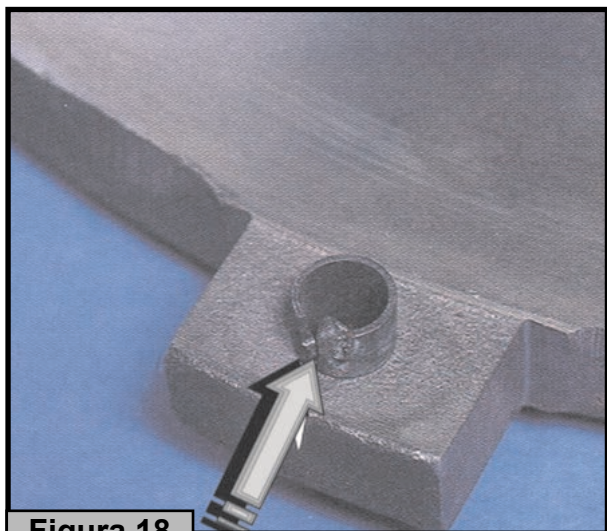
**Figura 18**

Fotos 17, 18 e 19 - Pinos separadores positivos danificados ou não originais.  
Falha improcedente

Efeito da falha:

Dificuldade de engate por arraste do disco.

B) Pinos batidos com excessiva força provocam danos ao mesmo. Com isso não irá ocorrer a liberação do disco dianteiro ou traseiro, conforme a região danificada do pino. Normalmente, como mostra a figura, a parte posterior do pino é danificada durante uma tentativa de ajuste após a embreagem ter sido montada. O pino como mostrado, não irá permitir a liberação do disco traseiro.

Solução:

A) Instalar novamente o conjunto tomando o cuidado de manter os pinos salientes do lado do volante. Com isso, ao se apertar os parafusos, automaticamente os pinos ficarão faceando o volante. Utilize um punção e batidas leves para confirmar.

B) Não existem pinos para reposição. A placa intermediária deverá ser trocada.

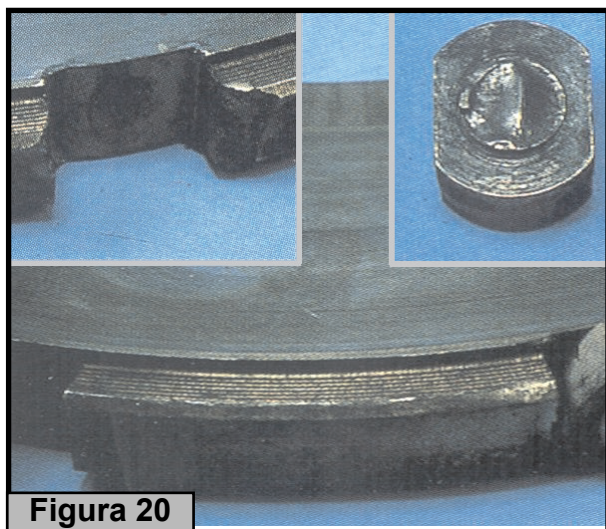
**Figura 20**

Fotos 20, 21 e 22 - Placa intermediária das embreagens POT com evidências de má instalação.  
Falha impropriedade

Efeito da falha:

Dificuldade de engate por arraste do disco.

A) Figura 20 - Pinos desgastados e quebrados por falta de manutenção das molas antivibratórias ou por erro de aplicação da embreagem.

A) Instalar corretamente os pinos e as molas que acompanham o kit das embreagens POT.

B) Utilizar as embreagens especificadas para o veículo.

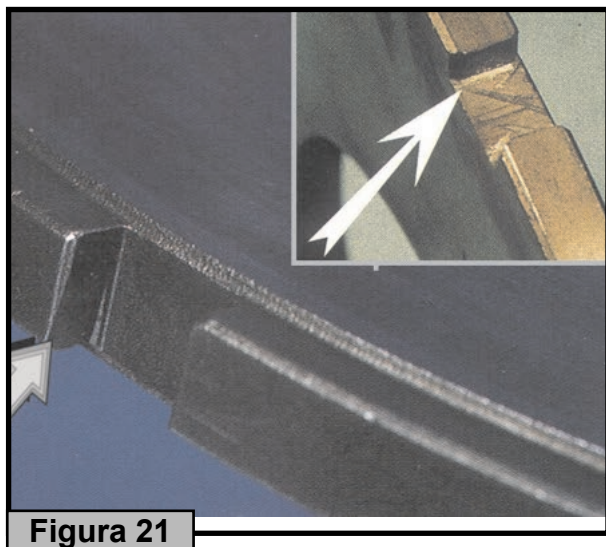
**Figura 21**

B) Figura 21 - Pinos montados de maneira incorreta, fora de esquadro ou levantados. Observe na figura a existência de um risco na parte inferior do canal. Essa evidência mostra que o pino estava levantado causando a má função.

C) Figura 21 - Detalhe mostra canal retrabalhado com lima.

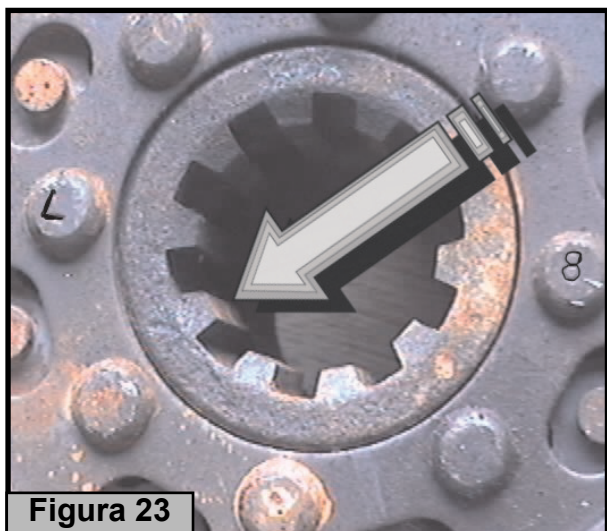
**Figura 23**

Fotos 23 - Cubo do disco oxidado / Estrias do eixo piloto oxidada.

Falha impropriedade

Efeito da falha:

Dificuldade de engate por arraste do disco que se mantém em contato com o volante mesmo acionando-se completamente a embreagem. A oxidação impede que o disco se afaste da face do volante.

Causa da falha:

A) Montagem do disco sem a utilização de óleo no cubo / estrias do eixo piloto. Mas atenção, o óleo deve ser passado com uma estopa apenas umidificada para evitar excessos e contaminação do disco.

B) Tampa da janela de inspeção da capa seca removida. A ausência da tampa favorece a entrada de água, provocando a oxidação.

C) Peça estocada de maneira inadequada.

A) Lixe as estrias do eixo piloto e escove o cubo do disco. Ao montar a embreagem, passe uma estopa impregnada de óleo sobre as estrias do eixo piloto, em quantidade suficiente para impregnar também o cubo do disco.

B) Idem à solução (A) com a colocação da tampa da janela de inspeção da capa seca.

C) Os discos devem ser estocados em sua embalagem original, cobertos pelo plástico que o acompanha, que é especial e evita a oxidação. Evite deixar as caixas apoiadas diretamente no solo, utilizando um estrado. O disco pode ser recuperado através de escovação e aplicação de uma fina camada de óleo na estria.

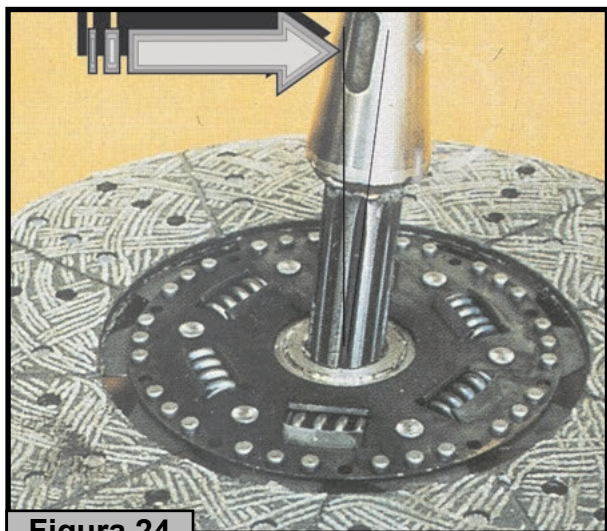
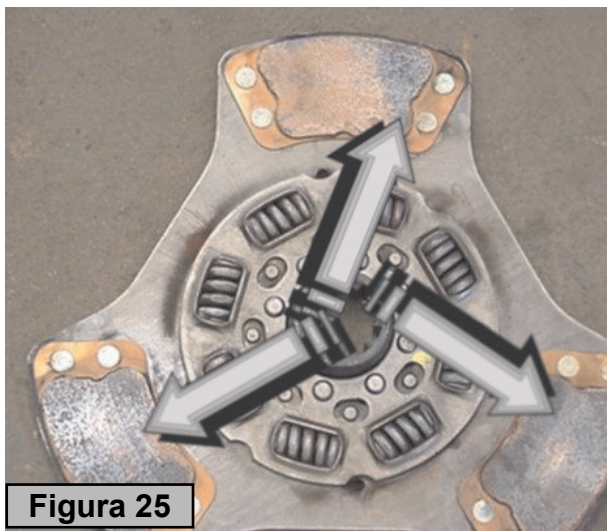
**Figura 24**

Fotos 24 e 25 - Discos empenados.

Falha impropriedade

Efeito da falha:

Dificuldade de engate por arraste do disco. O empenamento força o contato de um lado do disco com o volante e do outro lado com a placa de pressão, em um efeito mola, mesmo com a embreagem totalmente acionada.

Causa da falha:

Deixar a caixa de câmbio suportada pelo cubo do disco durante a montagem.

Substituir o disco e ao instalar o novo, não permitir que o câmbio fique "pendurado" no disco ou platô.

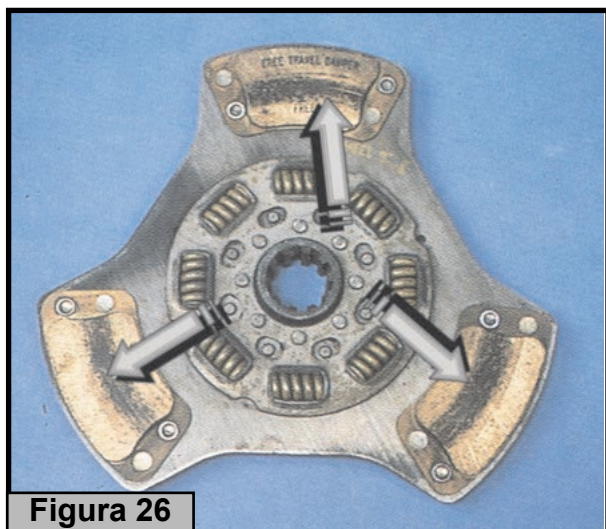
**Figura 26**

Foto 26 - Configuração do desgaste fora do normal.  
Falha impropriedade

Efeito da falha:

Poderá ocorrer patinação se a área de contato for muito pequena, mas regular, como mostra a foto. Poderá, no entanto, ocorrer dificuldade de engate porque a área exposta é pequena e poderá superaquecer, dilatando-se e afetando o volante e a placa de pressão.

Causa da falha:

Volante em mau estado.

Substituir o volante.

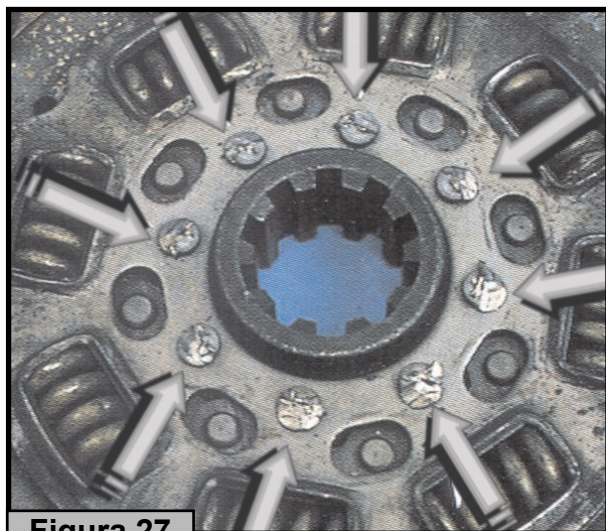
**Figura 27**

Foto 27 - Interferência do disco com o volante.  
Falha impropriedade

B) Remover as arruelas e fixar de acordo com as instruções da montadora.

C) Aplicar o torque correto de acordo com as instruções da montadora.

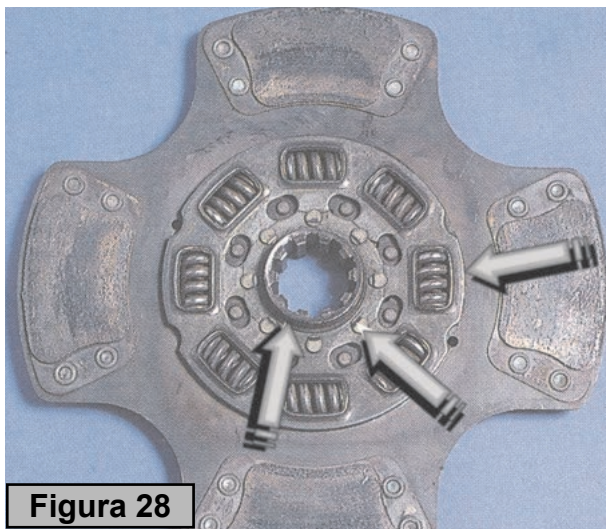
**Figura 28**

Foto 28 - Interferência do disco com o volante.  
Falha impropriedade

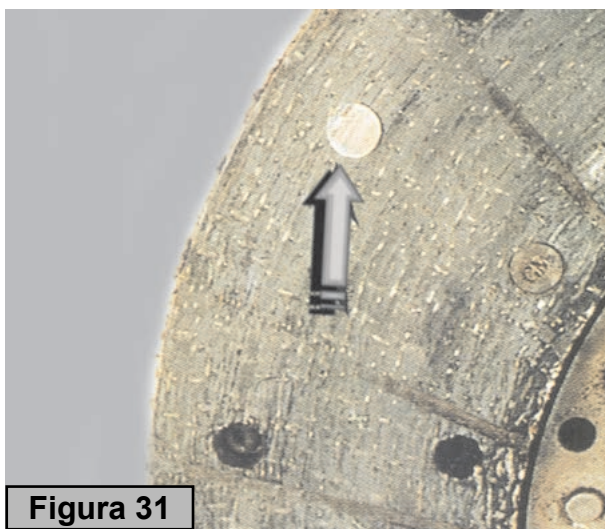
**Figura 31**

Foto 31 - Disco totalmente gasto.  
Falha improcedente

**Solução:** Substituir o conjunto. Recuperar ou substituir o volante.

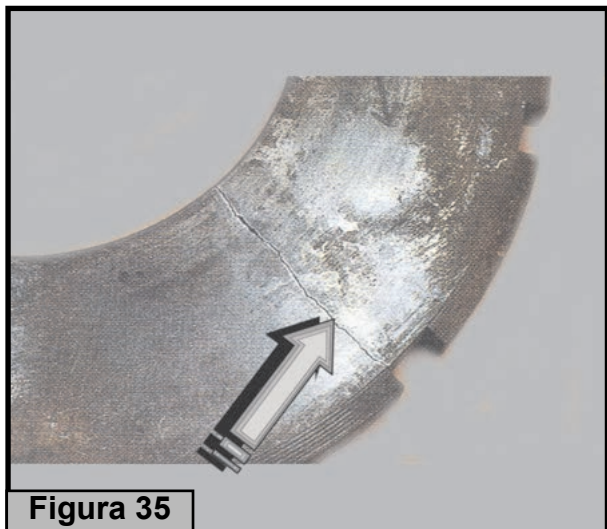
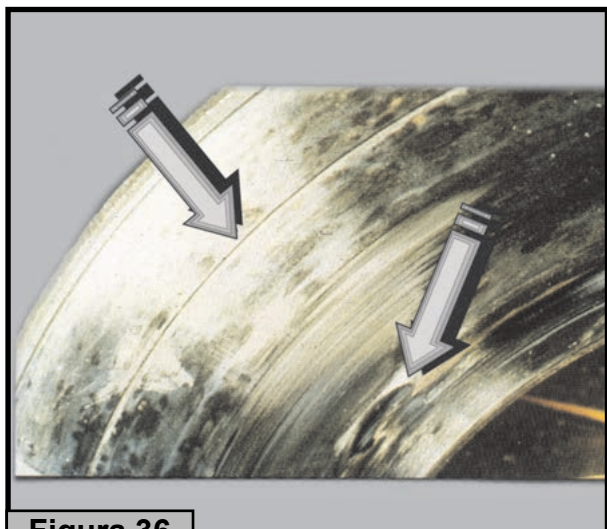
**Figura 35**

Fotos 35 e 36 - Placas de pressão ou intermediária superaquecidas.

- A) Utilizar a embreagem especificada para o veículo.
- B) Conscientização do motorista.
- C) Ajuste correto do sistema de acionamento.
- D) Utilizar o veículo dentro das especificações.

Qualquer que seja o caso, substituir todo o conjunto e possivelmente o volante.

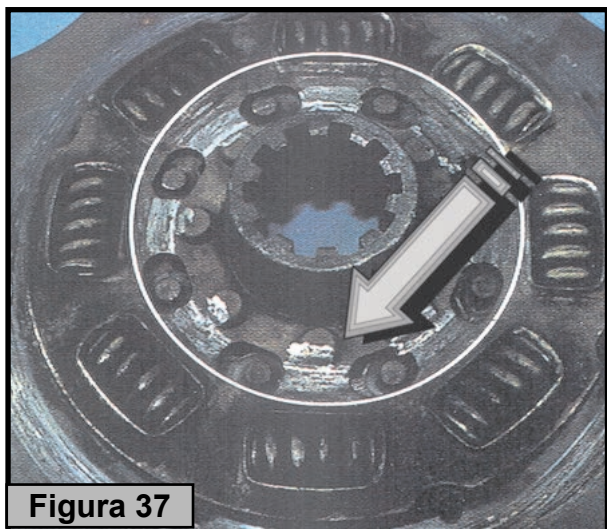
**Figura 37**

Foto 37 - Disco traseiro com marcas de interferência.

Veja no detalhe as marcas no cubo do disco mostrando a interferência.

Solução: Substituir o conjunto.

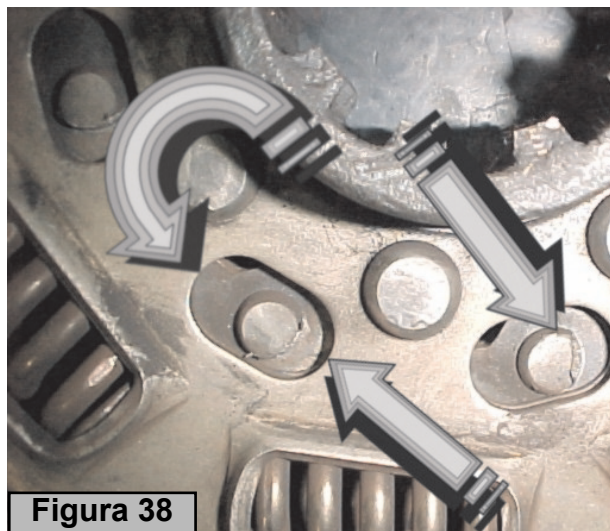
**Figura 38**

Fotos 38 - Marcas nos rebites do disco na região móvel do cubo.

Causas da falha: Abuso do motorista.

Solução: Substituição dos componentes avariados e conscientização do motorista.

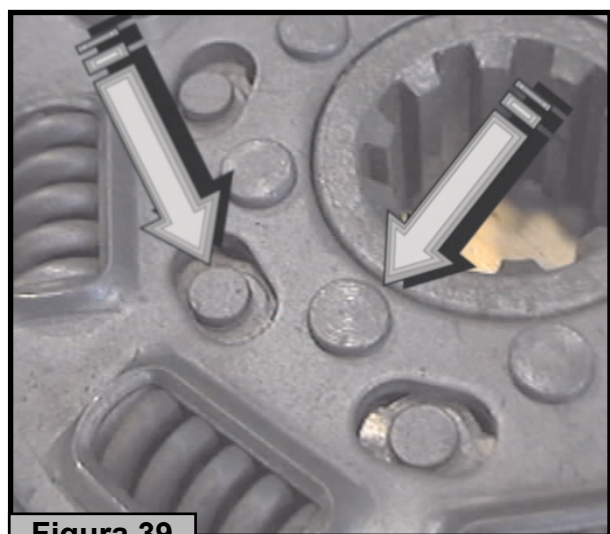
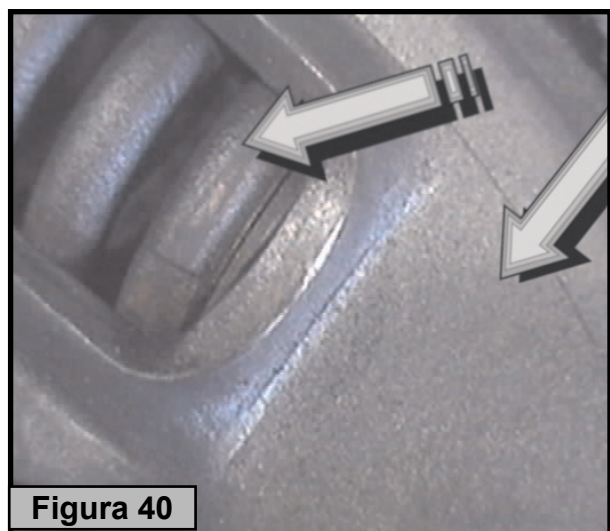
**Figura 39**

Fotos 39 e 40 - Discos não originais.

Essas fotos mostram discos retrabalhados. Observe o rebite com cabeça "chata" e a ausência de quaisquer tipos de gravação para rastreabilidade (foto 39).

Na foto 40, pode-se ver claramente que a superfície das chapas do disco e também das molas, que o produto sofreu jateamento, possivelmente sem ser sequer desmontado.

Peças nessas condições podem apresentar um sem número de problemas. Adquirir os componentes para embreagens apenas em revendedores de confiança e utilize apenas peças originais.

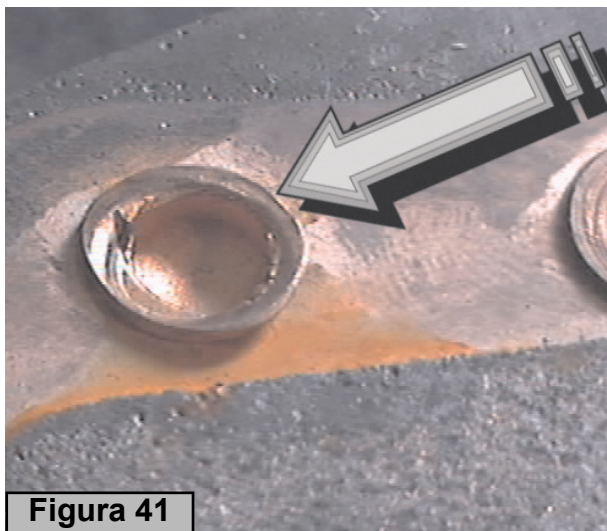
**Figura 41**

Foto 41 - Disco não original.

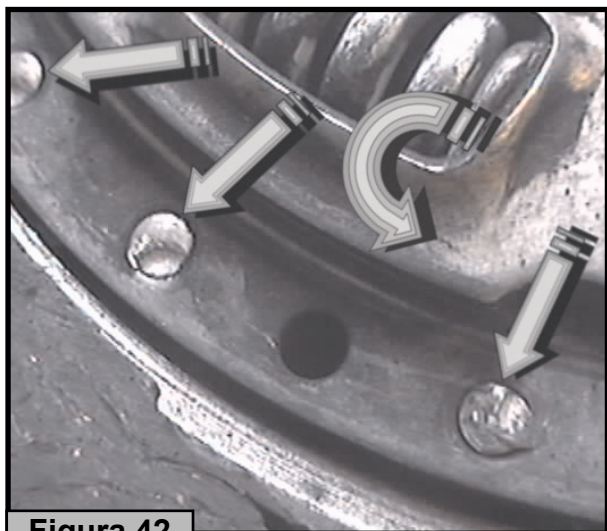
**Figura 42**

Foto 42 - Disco com os rebites para fixação do “cushion” cisalhados.

- A) Utilizar a embreagem especificada para o veículo.
- B) Conscientização do motorista.
- C) Ajuste correto do sistema de acionamento.
- D) Utilizar o veículo dentro das especificações.

Qualquer que seja o caso, substituir todo o conjunto e possivelmente o volante.

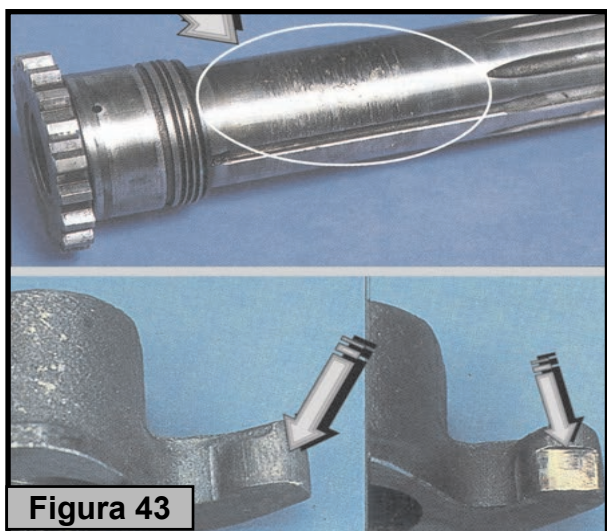
**Figura 43**

Figura 43 - Eixo piloto com marcas da bucha de bronze.

Verifique o sistema de acionamento e substitua as peças gastas. Verifique se o eixo piloto é o correto para a aplicação do conjunto câmbio / embreagem e se for o caso, faça a substituição.

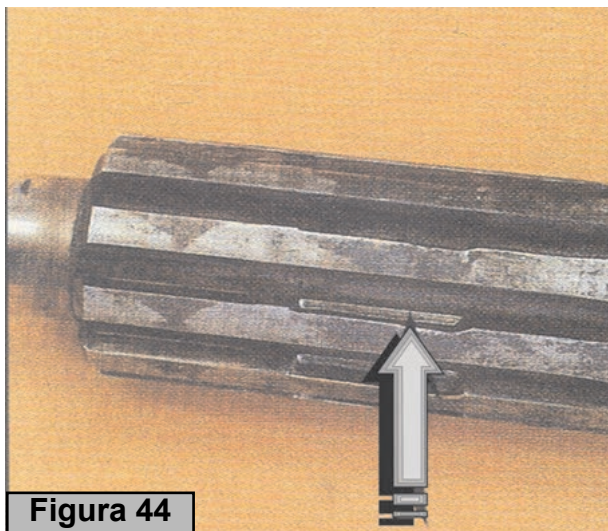
**Figura 44**

Figura 44 - Eixo piloto danificado na região das estrias.  
Efeito da falha: dificuldade de engate. Observe na foto que as estrias deformadas pelo uso, não permitem que o disco tenha o movimento axial necessário para afastar-se do volante.

Causas da falha: Manutenção incorreta.

Solução: Substitua o eixo piloto por um novo.

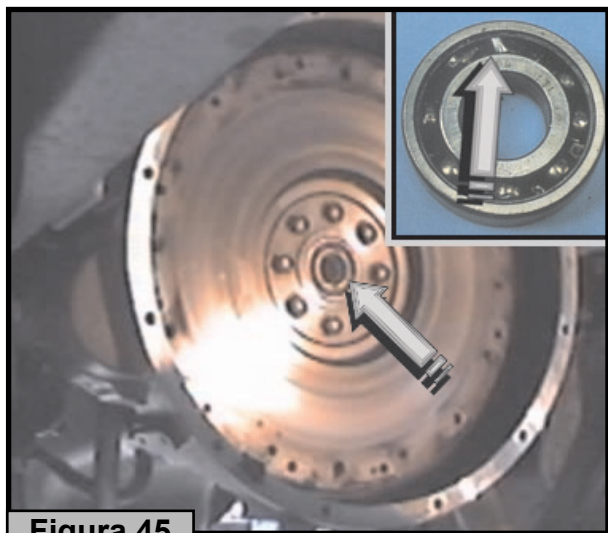
**Figura 45**

Figura 45 - Rolamento do volante danificado.  
Efeito da falha: dificuldade de engate.  
Observe na foto que o rolamento irá travar sobre a espiga do eixo piloto, impedindo o desacoplamento da embreagem.

Nota:  
Sempre que substituir um conjunto de embreagem, substitua também o rolamento do volante.
